**АКТ**  
**содержащий перечень дефектов крыши здания**  
**по адресу: г. Москва, Нововаганьковский переулок, д. 12, стр. 2**

Настоящий акт составлен по результатам анализа предоставленных исходных данных, фотофиксации и визуального осмотра крыши здания, расположенного по адресу: г. Москва, Нововаганьковский переулок, д. 12, стр. 2. В ходе осмотра зафиксированы дефекты центрального крыла кровли, левого и правого подкровельных/чердачных пространств, а также кровли пристройки. Выявленные дефекты имеют комплексный характер: износ кровельных покрытий, нарушение герметичности швов и примыканий, следы протечек и намокания, коррозия металлических элементов, неудовлетворительное состояние деревянных конструкций, захламливание подкровельных зон, а также неорганизованная прокладка кабельных линий.

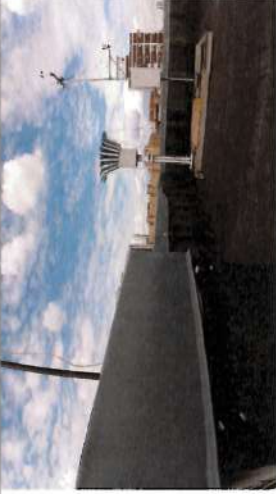
| № | Место выявления дефекта | Описание дефекта | Классификация характеристик | Количественная характеристика | Фото | Рекомендуемое мероприятие |
|---|---|---|---|---|---|---|
| 8 | Центральное крыло, проходы и основания оборудования | Нарушения герметичности проходов и оснований оборудования | В местах установки оборудования и прохода коммуникаций вероятны негерметичные участки и риск протечек. | Несколько узлов, количество уточнить при обследовании. | ЦК-01, ЦК-04 | Выполнить ревизию всех проходов, восстановить герметизацию, предусмотреть типовые узлы прохода коммуникаций через кровлю. |

| № фото | Фотофиксация | Описание |
|---|---|---|
| ЦК-01 | | Центральное крыло: общий вид изношенного кровельного покрытия, оборудования и примыканий. |

| № | Место выявления дефекта | Описание дефекта | Классификация характеристик | Количественная характеристика | Фото | Рекомендуемое мероприятие |
|---|---|---|---|---|---|---|
| 13 | Центральное крыло, крепления антенн и оборудования | Коррозия и неудовлетворительное состояние крепежных элементов оборудования | Крепления спутниковой антенны, антенн и наружных блоков имеют признаки коррозии и требуют проверки. | Несколько узлов крепления. | ЦК-01, ЦК-02 | Выполнить ревизию креплений, заменить коррозионные элементы, восстановить герметичность мест крепления к конструкциям. |

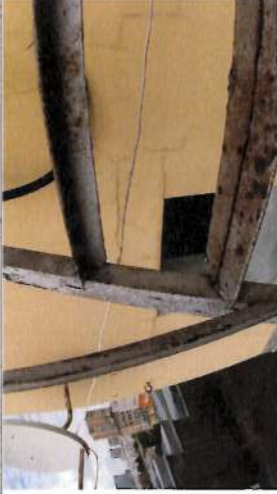
| № | Место выявления дефекта | Описание дефекта | Классификация характеристик | Количественная характеристика | Фото | Рекомендуемое мероприятие |
|---|---|---|---|---|---|---|
| 12 | Центральное крыло, металлическая лестница/трап | Сильная коррозия металлической лестницы/трапа | Металлические элементы имеют разрушение лакокрасочного покрытия, растрескивание, снижение эксплуатационной надежности. | Одна лестница/трап в обследованной зоне. | ЦК-02 | Предусмотреть ремонт с очисткой и антикоррозионной защитой либо замену лестницы/трапа на безопасную стальнойную конструкцию. |
| 14 | Центральное крыло, фасад кровельной надстройки | Трещины и дефекты отделочного слоя фасада надстройки | На фасаде надстройки видны трещины штукатурного/окрасочного слоя, следы увлажнения и разрушения отделки. | Множественные трещины по поверхности фасада. | ЦК-02 | Предусмотреть ремонт фасада: участков настилки, устранение причин увлажнения, восстановление отделки и примыканий. |
| 15 | Центральное крыло, дверной проем и примыкания | Дефекты отделки и гидроизоляции у дверного проема | В зоне дверного проема и сопряжений видны нарушения отделки и возможные разгерметизации. | Локально у входа/проема. | ЦК-02 | Восстановить гидроизоляцию примыканий, отливов/порогов, защитные элементы и отделку вокруг проема. |

| № фото | Фотофиксация | Описание |
|---|---|---|
| ЦК-02 | | Центральное крыло: коррозия металлической лестницы/трапа, дефекты фасада надстройки и примыканий. |

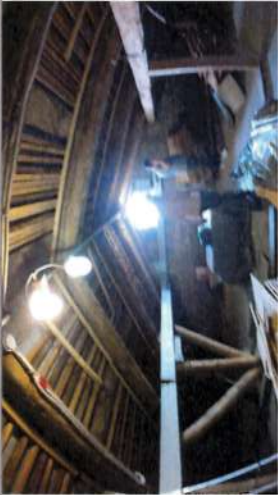
| № | Место выявления дефекта | Описание дефекта | Конструктивная характеристика | Количественная характеристика | Фото | Рекомендуемое мероприятие |
|---|---|---|---|---|---|---|
| 34 | Правое крыло, чердачное пространство | Захлывание скамеечусскими материалами | Материалы, листы и мусор препятствуют доступу, осмотру и безопасной эксплуатации. | По обследованной зоне. | ПК-04 | Расчистить чердачное пространство, вывезти мусор, запретить несанкционированное складирование. |
| 35 | Правое крыло, доступ | Приставная/временная лестница | Доступ к зонам обслуживания не является полноценным стационарным решением. | Одна лестница в зоне осмотра. | ПК-04 | Предусмотреть стационарный безопасный доступ и проходы для обслуживания. |

| № фото | Фотофиксация | Описание |
|---|---|---|
| ПК-04 | | Правое крыло: общий вид чердака, временная лестница, складирование материалов. |

| № | Место выявления дефекта | Описание дефекта | Качественная характеристика | Количественная характеристика | Фото | Рекомендуемые мероприятия |
|---|---|---|---|---|---|---|
| 27 | Правое крыло, чердачное пространство | Общее неудовлетворительное состояние | Подкровельное пространство технически устарело, требуются расчистка, обследования и ремонта. | В пределах обследованной зоны. | ПК-01, ПК-04 | Включить в ПСД расчистку чердака, обследование конструкций и ремонт по результатам дефектации. |
| 33 | Правое крыло, освещение и распределительная | Светильники и коробки размещены в зоне деревянных | Осветительные приборы и электроприборы находятся рядом с горючими деревянными | Несколько точек освещения/коробок. | ПК-03, ПК-04 | Привести соответствие ПУЭ и пожарным требованиям, заменить оборудование и крепления |

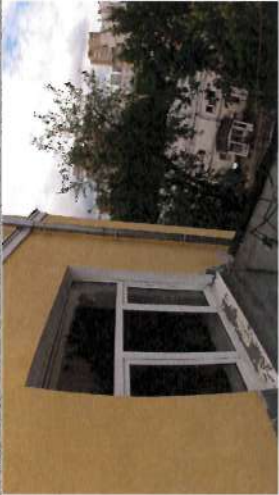
| № | Место выявления дефекта | Описание дефекта | Качественная характеристика | Количественная характеристика | Фото | Рекомендуемые мероприятия |
|---|---|---|---|---|---|---|
| 48 | Пристройка кровли, оконный отлив/подоконный элемент | Разрушение лакокрасочного покрытия отлива | Отлив имеет облущение покрытия, загнивание и признаки коррозионного поражения. | Один оконный узел в зоне осмотра. | ПР-01 | Заменить или восстановить отлив, выполнить антикоррозионную защиту и герметизацию примыкания к окну. |
| 49 | Пристройка кровли, низ фасада у примыкания | Локальные повреждения отделки и герметизации | В местах сопряжения фасада с кровлей видны дефекты отделочного слоя и нарушения герметизации. | Локально около окна и водостока. | ПР-01 | Восстановить отделку цокольной/нижней зоны фасада, герметизировать примыкания, проверить наличие скрытого загнивания. |
| 50 | Пристройка кровли, водосточная труба | Необходима ревизия водостока | Требуется проверить крепление, герметичность и работоспособность водосточной трубы на фасаде. | Одна труба в зоне осмотра. | ПР-01 | Выполнить ревизию, прочистку, замену поврежденных участков и креплений водосточной системы. |

| № фото | Фотофиксация | Описание |
|---|---|---|
| ПР-01 | | Пристройка: примыкание кровли к фасаду, оконный отлив, водосточная труба. |

| № | Место выявления дефекта | Описание дефекта | Конструктивная характеристика | Количественная характеристика | Фото | Рекомендуемое мероприятие |
|---|---|---|---|---|---|---|
| 47 | Пристройка кровли, | Износ и возможная разгерметизация примыкания к | В зоне фасада и кровли видны дефекты сопряжения, требующие проверки | Локально вдоль фасада. | ПК-01 | Восстановить примыкание кровли к стене с заводом |

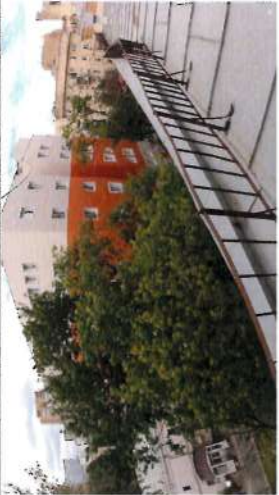
| № | Место выявления дефекта | Описание дефекта | Качественная характеристика | Количественная характеристика | Фото | Рекомендуемые мероприятия |
|---|---|---|---|---|---|---|
| 51 | Пристройка кровли, поверхность покрытия | Следы возможного застоя воды | Пятна, затравления и коррозионные следы могут указывать на неэффективный отвод воды. | Локальные зоны, уклоны не измерены. | ПР-02, ПР-03 | Проверить уклоны и водоотведение; при необходимости восстановить разуклонку и исключить застойные зоны. |

| № фото | Фотофиксация | Описание |
|---|---|---|
| ПР-02 | | Пристройка: общий вид кровли, ограждение и стыки покрытия. |

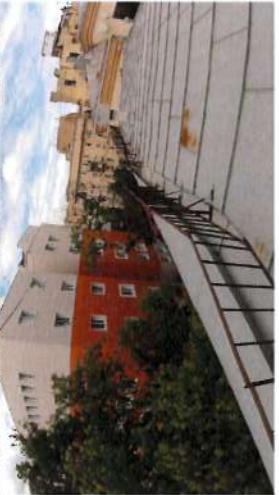
| № фото | Фотофиксация | Описание |
|---|---|---|
| ПР-03 | | Пристройка: коррозия ограждения и ржавые пятна на кровельном покрытии. |

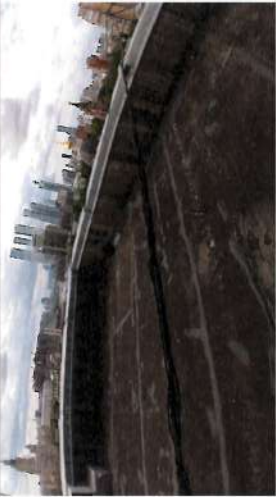
| № | Место выявления дефекта | Описание дефекта | Классификация характеристик | Количественная характеристика | Фото | Рекомендуемое мероприятие |
|---|---|---|---|---|---|---|
| 9 | Центральное крыло, кабельные линии | Неорганизованная прокладка кабелей по кровле | Кабели проложены по кровельному коврику без лотков и ювелирной защиты, создают риск повреждения гидроизоляции. | Несколько трасс по кровле и парапетах. | ЦК-03, ЦК-04 | Перенести кабели в организованные кабельные трассы/лотки, исключить контакт с кровельным ковром, выполнить крепления без нарушения гидроизоляции. |

| № фото | Фотофиксация | Описание |
|---|---|---|
| ЦК-03 | | Центральное крыло: кровельный ковер с заплатами, следами старения и неорганизованными кабельными трассами. |

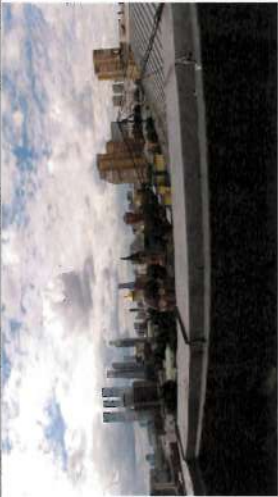
| № | Место выявления дефекта | Описание дефекта | Классификация характеристик | Количественная характеристика | Фото | Рекомендуемое мероприятие |
|---|---|---|---|---|---|---|
| 10 | Центральное крыло, парапеты | Потери, загрязнения и повреждения парапетов | На вертикальных поверхностях парапетов видны следы ливневых, загрязнений и локальные повреждения отделки. | По обследованным участкам парапета. | ЦК-04 | Предусмотреть ремонт парапетов, восстановление защитных покрытий, герметизацию стыков и сопряжений с кровельным покрытием. |
| 11 | Центральное крыло, водотвод | Загрязнение/вероятный засор водотводных отверстий и воронок | Водотводные элементы требуют очистки; наличие загрязнений может приводить к застою воды. | Отдельные водотводные точки, количество уточнить. | ЦК-04 | Очистить и обслужить водотвод, восстановить водоприемные узлы, предусмотреть защитные решетки и контроль уклонов. |

| № фото | Фотофиксация | Описание |
|---|---|---|
| ЦК-04 | | Центральное крыло: парапет, потеки, стыки, кабели и примыкания. |

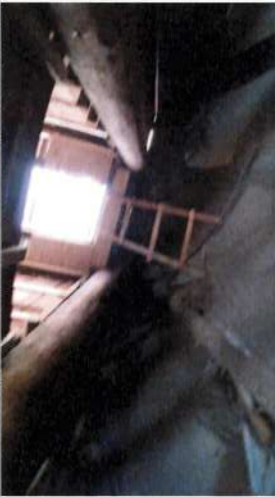
| № | Место выявления дефекта | Описание дефекта | Классификация характеристик | Количественная характеристика | Фото | Рекомендуемое мероприятие |
|---|---|---|---|---|---|---|
| 16 | Левое крыло, чердачное пространство | Неудовлетворительное состояние подкровельного пространства | Помещение затоплено, доступ к визуальный контроль затруднен; состояние требует комплексной ревизии. | В пределах обследованной чердачной зоны. | ЛК-01 | Выполнить ревизию, обеспечить освещение и доступ, провести детальное обследование конструкций. |

| № | Место выявления дефекта | Описание дефекта | Качественная характеристика | Количественная характеристика | Фото | Рекомендуемые мероприятия |
|---|---|---|---|---|---|---|
| 21 | Левое крыло, доступ на чердак | Временная/используемая деревянная лестница | Доступ организован ненадежной лестницей, не обеспечивающей безопасную эксплуатацию. | Одна лестница в зоне доступа. | ЛК-01 | Продумать возможность безопасный стационарный доступ, лестницу/трап с ограждениями и креплениями по проектному решению. |
| 23 | Левое крыло, системы/вентиляционные решетки | Неплотности в районе проемов и жалюзийных решеток | Имеется угроза возможной негерметичности ограждающих элементов и неконтролируемого воздухообмена. | Отдельные проемы; количество уточнить. | ЛК-01 | Проверить состояние проемов, восстановить герметичность, при необходимости заменить решетки/заполнения. |

| № фото | Фотофиксация | Описание |
|---|---|---|
| ЛК-01 | | Левое крыло: подкровельное пространство, временный доступ и недостаточная освещенность. |

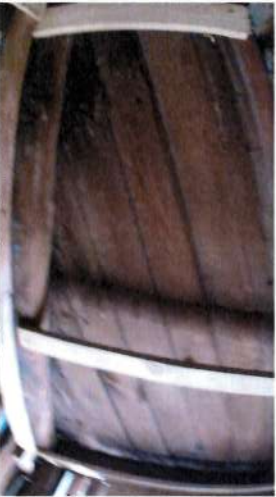
| № | Место выявления дефекта | Описание дефекта | Классификация характеристик | Количественная характеристика | Фото | Рекомендуемое мероприятие |
|---|---|---|---|---|---|---|
| 20 | Левое крыло, чердак | Захламление стропильными остатками и материалами | В чердачном пространстве находятся разрозненные материалы и мусор. | По обследованной зоне; объем уточнить. | ЛК-02 | Выполнить полную ревизию чердака, вывести мусор, организовать зоны обслуживания. |

| № | Место выявления дефекта | Описание дефекта | Качественная характеристика | Количественная характеристика | Фото | Рекомендуемые мероприятия |
|---|---|---|---|---|---|---|
| 24 | Левое крыло, эксплуатационные проходы | Отсутствие организованных проходов для обслуживания | Передвижение затруднено, зона обслуживания не организована, что повышает риск повреждения конструкций и травматизма. | По всей обследованной зоне. | ЛК-02 | Продумать маршрут/переходные мостики и безопасные маршруты обслуживания. |

| № фото | Фотофиксация | Описание |
|---|---|---|
| ЛК-02 | | Левое крыло: захламление и разнообразные материалы в чердачном пространстве. |

| № | Место выявления дефекта | Описание дефекта | Классификация характеристик | Количественная характеристика | Фото | Рекомендуемое мероприятие |
|---|---|---|---|---|---|---|
| 17 | Левое крыло, деревянные конструкции | Старение, потемнение и загрязнение древесины | Деревянные элементы стропильной системы, обрешетки и настилы имеют признаки длительной эксплуатации и возможного увлажнения. | По большей части видимых деревянных элементов. | ЛК-02, ЛК-03 | Провести инструментальное обследование древесины; поврежденные элементы заменить или усилить; восстановить огнебиозащиту. |
| 19 | Левое крыло, кровельный настил | Щели, неплотности и просветы | Нарушена сплошность ограждающих конструкций, возможны пропускание, попадание влаги и снижение эксплуатационных свойств. | Локально в нескольких зонах. | ЛК-02, ЛК-03 | Герметизировать неплотности, заменить поврежденные элементы настила, проверить состояние кровельного покрытия сверху. |

| № | Место выявления дефекта | Описание дефекта | Качественная характеристика | Количественная характеристика | Фото | Рекомендуемые мероприятия |
|---|---|---|---|---|---|---|
| 26 | Левое крыло, кровля изнутри | Вероятные следы локальных протечек/намокания | Потемнение и состояние древесины требуют проверки на наличие старых протечек и повышенной влажности. | Локальные зоны; установить инструментально. | ЛК-02, ЛК-03 | Провести влагомерию, обследовать кровельное покрытие сверху, устранить источники намокания. |

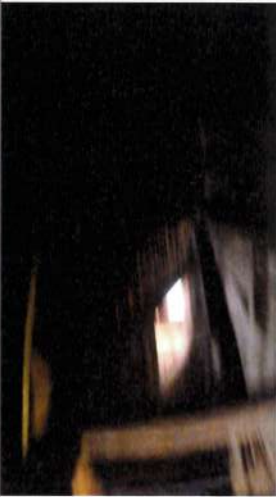
| № | Место выявления дефекта | Описание дефекта | Классификация характеристик | Количественная характеристика | Фото | Рекомендуемое мероприятие |
|---|---|---|---|---|---|---|
| 18 | Левое крыло, настил/обшивка кровли | Разрушение листовых материалов и нарушение сопряжений | Обшивка выполнена неоднородно, видны неплотности, деформации и нарушения сопряжений. | Множественные участки, площадь уточнить. | ЛК-03 | Предусмотреть замену дефектных листовых материалов, выравнивание оснований и восстановление конструктивной схемы настила. |

| № | Место выявления дефекта | Описание дефекта | Качественная характеристика | Количественная характеристика | Фото | Рекомендуемые мероприятия |
|---|---|---|---|---|---|---|
| 22 | Левое крыло, стойки и раскосы | Деревянные стойки и раскосы требуют проверки | Элементы имеют признаки старения, потемнения и возможной биоповрежденности; несущая способность визуально не подтверждена. | Несколько видимых элементов. | ЛК-03 | Выполнить обследование узлов опирания и соединений, проверить влажность/гниение, предусмотреть усиление или замену. |
| 25 | Левое крыло, деревянные элементы | Не подтверждено состояние огнезащиты древесины | По фото не видно достаточной и актуальной огнезащитной и антисептической обработки. | Все видимые деревянные конструкции требуют проверки. | ЛК-03 | Проверить документацию/маркировку и фактическое состояние обработки, выполнить огнезащитную обработку по проекту. |

| № фото | Фотофиксация | Описание |
|---|---|---|
| ЛК-03 | | Левое крыло: деревянные элементы и обшивка с признаками старения и нарушения сопряжений. |

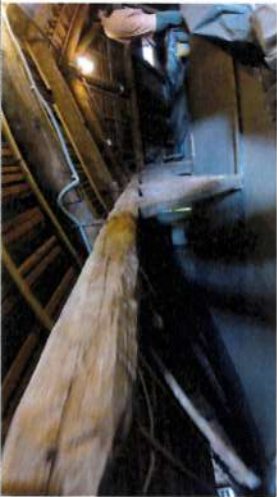
| № | Место выявления дефекта | Описание дефекта | Качественная характеристика | Количественная характеристика | Фото | Рекомендуемые мероприятия |
|---|---|---|---|---|---|---|
| 28 | Правое крыло, деревянные конструкции | Потемнение, затравление и возможное утолщение древесины | Балки, прогоны, стойки, обрешетка и настил имеют признаки длительной эксплуатации и возможного загнивания. | Множественные видимые элементы. | ПК-01, ПК-02 | Выполнить обследование древесины, определить участки замены/усиления, восстановить защитную обработку. |
| 30 | Правое крыло, обрешетка/настил | Деформации и неравномерность деревянного настила | Видны признаки нарушения плоскостности, неплотности и старения настила/обрешетки. | Локально, по нескольким сбитам. | ПК-01, ПК-02 | Демонтировать дефектные участки, восстановить сплошность и ровность основания под кровельное покрытие. |

| № фото | Фотофиксация | Описание |
|---|---|---|
| ПК-01 | | Правое крыло: деревянная стропильная система и настил с признаками длительной эксплуатации. |

| № | Место выявления дефекта | Описание дефекта | Конструктивная характеристика | Количественная характеристика | Фото | Рекомендуемое мероприятие |
|---|---|---|---|---|---|---|
| 38 | Правое крыло, деревянные конструкции | Не подтверждено состояние огнестойкости и антисептирования | Визуально не установлено наличие достаточной огнестойкостной обработки древесины. | Все видимые деревянные конструкции. | ПК-01, ПК-03 | Предусмотреть огнезащитную обработку после очистки и ремонта, с оформлением актов скрытых работ/сертификатов. |
| 39 | Правое крыло, кровля изнутри | Вероятные следы старых протечек и протекания | Потемнение и состояние отдельных элементов требуют проверки причин увлажнения. | Локально: установить инструментально. | ПК-01, ПК-02 | Провести влажнострию, обследовать покрытие снаружи, устранить источники протечек. |

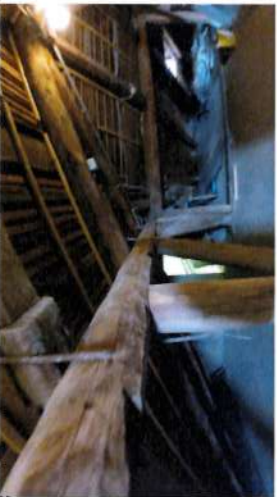
| № | Место выявления дефекта | Описание дефекта | Качественная характеристика | Количественная характеристика | Фото | Рекомендуемые мероприятия |
|---|---|---|---|---|---|---|
| 29 | Правое крыло, балки и прогоны | Трещины, сколы, задиры и повреждения кромок древесины | На остальных элементах видны локальные механические повреждения и поверхностное разрушение древесины. | Несколько элементов; точное количество уточнить. | ПК-02, ПК-03 | Проверить несущую способность, выполнить усиление, протравливание или замену поврежденных элементов. |
| 31 | Правое крыло, сопряжения элементов | Щели и просветы в кровельной конструкции | Имеется нарушение сопряжений, которые могут способствовать продуванию, попаданию влаги и теплопотерям. | Несколько зон; уточнить при обследовании. | ПК-02, ПК-03 | Восстановить сопряжения, выполнить герметизацию, проверить кровлю сверху на наличие отбитых дефектов. |
| 32 | Правое крыло, электропроводка | Кабели/гофротрубы проложены по деревянным конструкциям | Прокладка проводов выглядит неутраченной, местами отсырой; требуется оценка пожарной безопасности. | Несколько кабельных линий. | ПК-02, ПК-03 | Выполнить ревизию электропроводки, уложить кабели в нормативные трассы, закрепить и защитить от механических повреждений. |

| № фото | Фотофиксация | Описание |
|---|---|---|
| ПК-02 | | Правое крыло: балки, прогоны, обрешетка и проводка по деревянным конструкциям. |

| № | Место выявления дефекта | Описание дефекта | Конструктивная характеристика | Количественная характеристика | Фото | Рекомендуемое мероприятие |
|---|---|---|---|---|---|---|
| 36 | Правое крыло, металлические/светлые элементы | Разнородные элементы ушения/прокладки требуют проверки | Сопражение металлических и деревянных элементов визуально не обосновано и требует проверки проектного решения. | Несколько элементов в зоне осмотра. | ПК-02, ПК-03 | Проверить назначение, крепление и работоспособность элементов, при необходимости заменить проектым решением. |
| 37 | Правое крыло, узлы опирания | Необходима ревизия опираний и соединений | Состояние узлов опирания стоек, балок и прогонов визуально не подтверждено. | Все доступные узлы в зоне обследования. | ПК-02, ПК-03 | Выполнить детальное обследование узлов, вскрытия при необходимости, разработать решения по усилению/замене. |

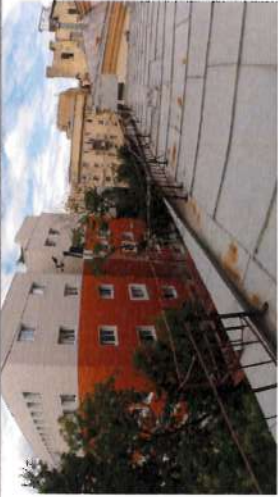
| № фото | Фотофиксация | Описание |
|---|---|---|
| <p>ПР-04</p> | | <p>Пристройка: общий вид кровельного участка, ограждения и оборудования.</p> |
