«Комплексное обследование зданий, расположенных по
адресу: Камчатский край, г. Елизово, ул. Уральская, д.1а»

ЗАКЛЮЧЕНИЕ

160-ТО/2022

Техническое обследование

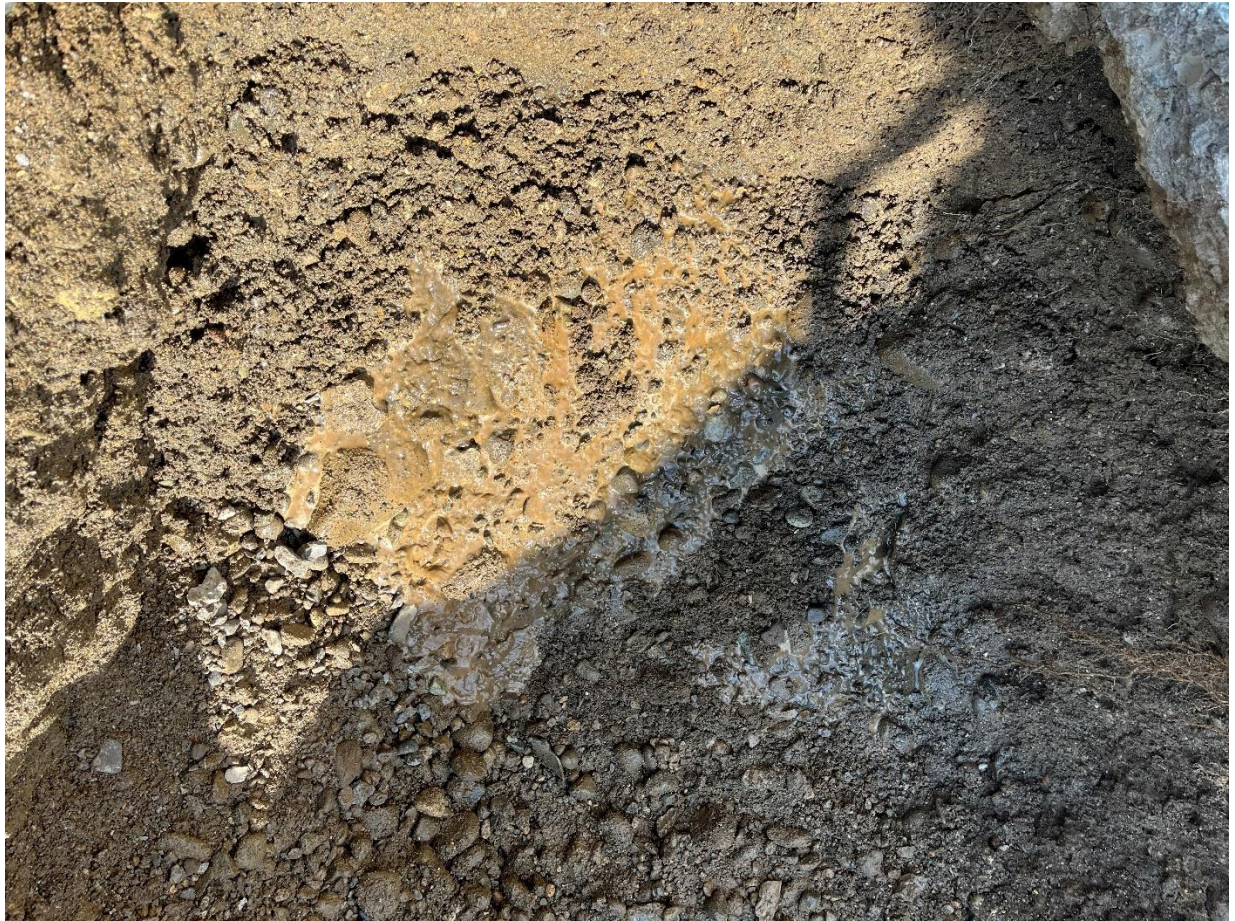
- Гидроизоляция фундамента отсутствует (Приложение А, Изображение 6).
- Глубина заложения фундамента составляет 1.5 метра.
- Армирование фундамента не обнаружено.
- Прочность бетона фундамента в шурфе №1 определить достоверно невозможно, поскольку бетон напаян влагой, показания прибора (ОНИКС 2.5) методом ударного импульса на этом участке не превышают 10Мпа, что соответствует бетону класса В10.
- Дефектов, снижающих несущую способность фундамента (трещины, сколы, высолы, выбоины) не обнаружено (Приложение А, Изображение 6).
- На глубине 1.3 метра обнаружены грунтовые воды, в связи с чем основание фундамента подвержено негативному влиянию грунтовых вод (Приложение А, Изображение 5).

Изображение 5. Грунтовые воды на глубине 1.3 м при устройстве шурфа №1

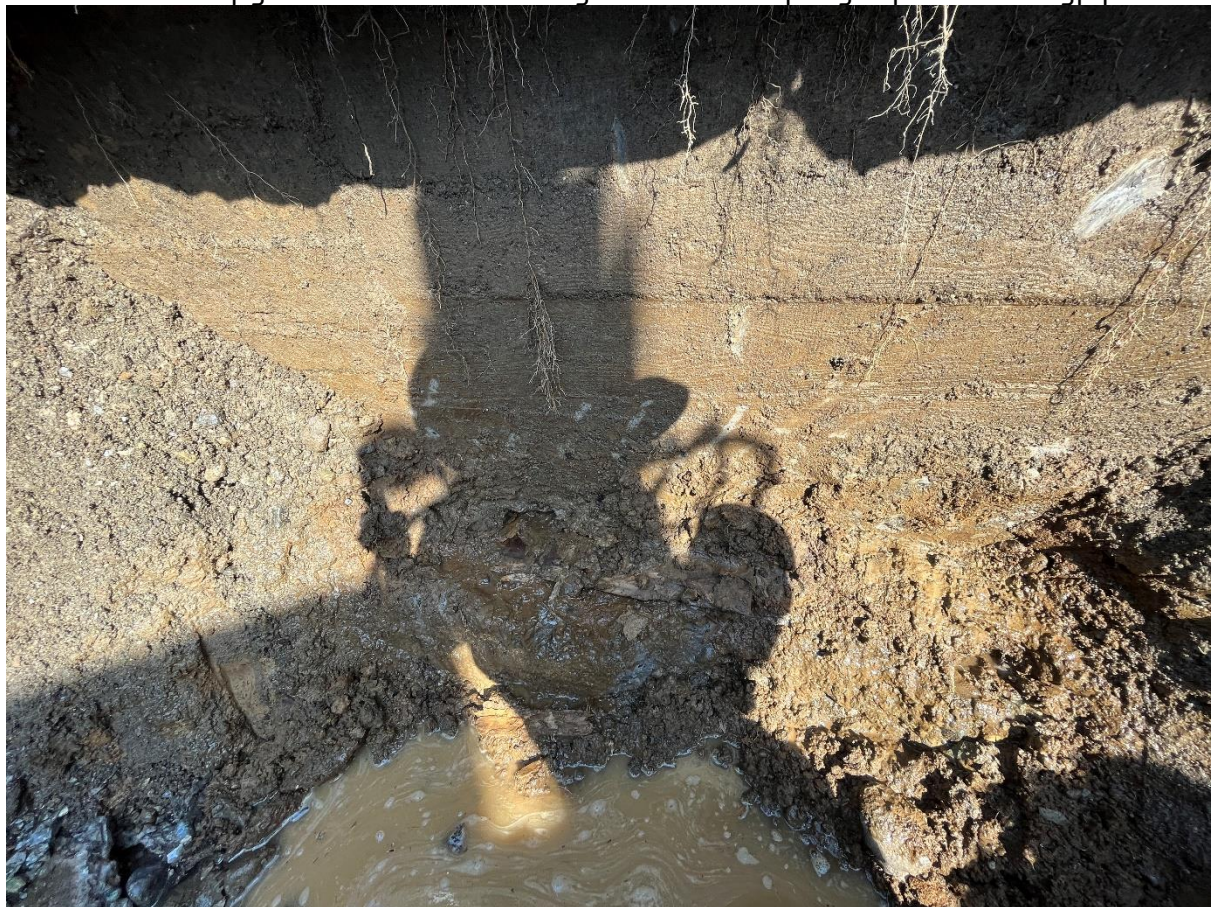
Изображение 6. Отсутствие гидроизоляции фундамента в шурфе №1, грунтовые воды расположены ниже подошвы фундамента

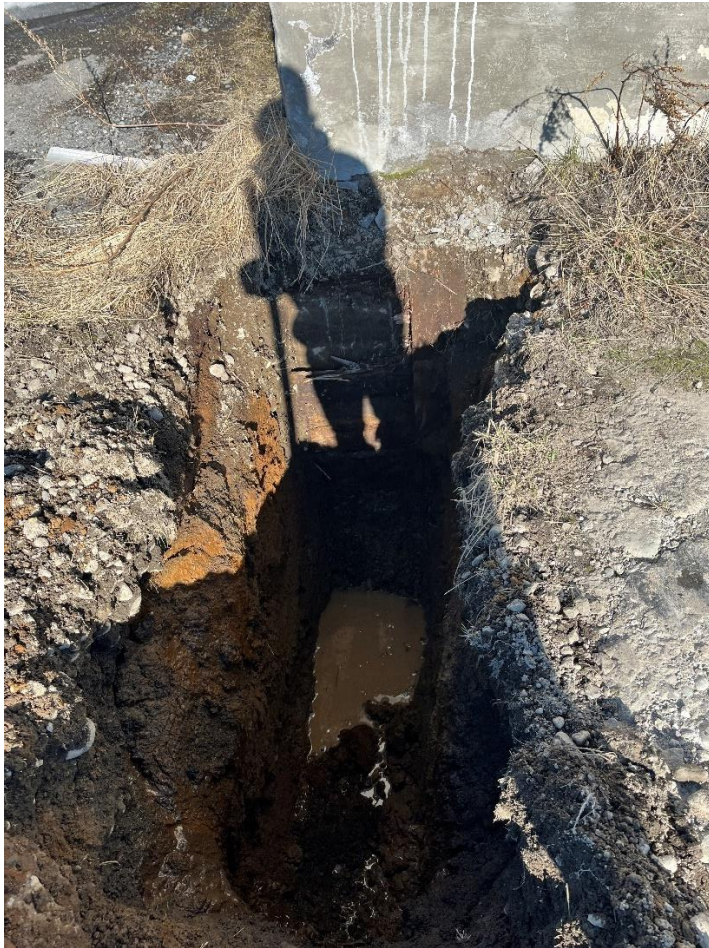
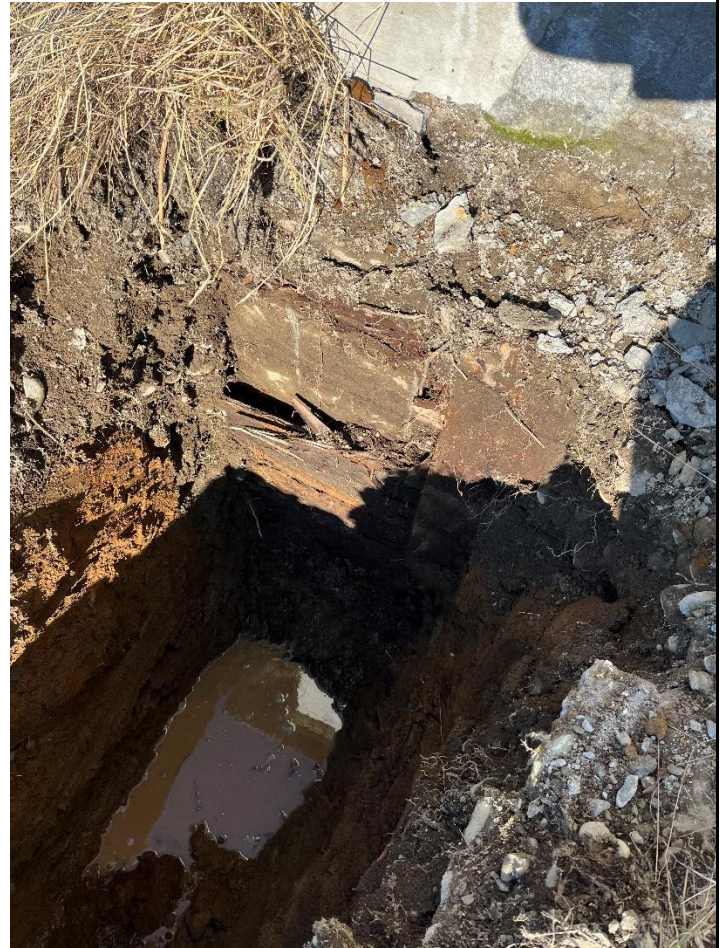
- Гидроизоляция фундамента отсутствует (Приложение А, Изображение 7).
- Глубина заложения фундамента составляет 1.5 метра.
- Армирование фундамента не обнаружено.
- Прочность бетона фундамента в шурфе №1 определить достоверно невозможно, поскольку бетон напаян влагой, показания прибора (ОНИКС 2.5) методом ударного импульса на этом участке не превышают 10Мпа, что соответствует бетону класса В10.
- Дефектов, снижающих несущую способность фундамента (трещины, сколы, высолы, выбоины) не обнаружено (Приложение А, Изображение 7).
- На глубине 1.3 метра обнаружены грунтовые воды, основание фундамента подвержено негативному влиянию грунтовых вод (Приложение А, Изображение 7).

Изображение 7. Устройство шурфа №2, отсутствие гидроизоляции фундамента, обнаружены грунтовые воды на глубине 1.3 м, наличие дощатой опалубки по телу фундамента

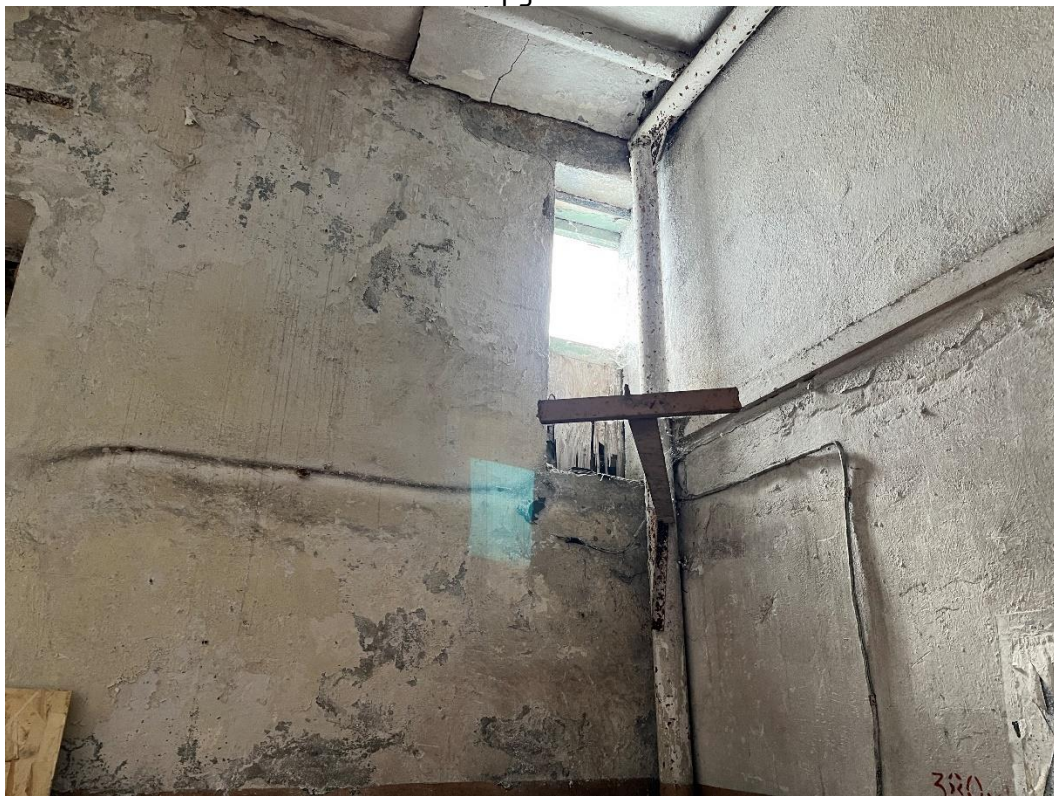
В местах появления кровельных протечек произошло вымывание защитного слоя бетона и коррозия арматуры. Места кровельных протечек сосредоточены в основном в помещениях, расположенных в осях 6-8/А-Б.

Изображение 8. Следы кровельных протечек в помещении №3 здания склада ремонтно-механической мастерской

- 1) На плитах перекрытия, на которых проявилась коррозия, необходимо зачистить арматуру, обработать преобразователем ржавчины и заштукатурить.
- 2) Провести капитальный ремонт кровельного покрытия.

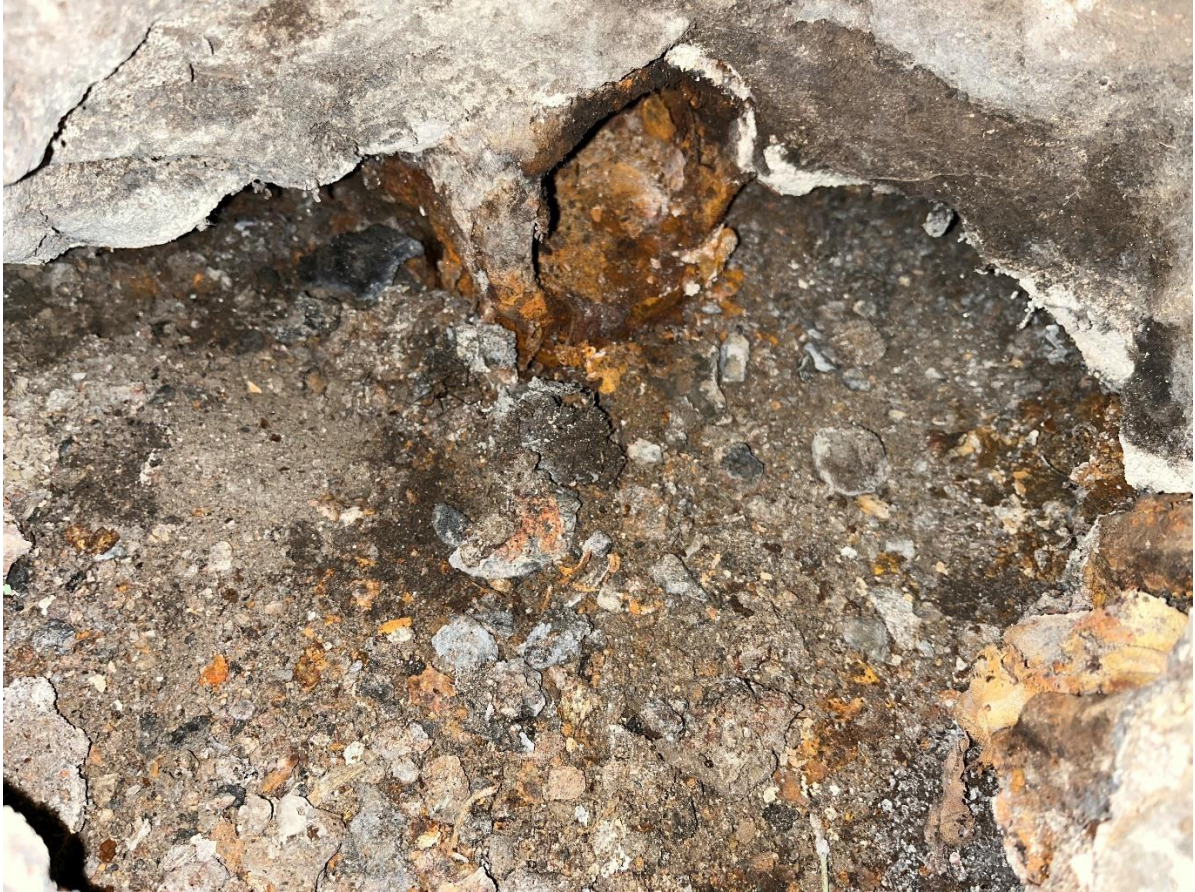
имеют высокий процент проявления коррозии, рекомендуется выполнить полную замену сетей канализации.

Изображение 11. Внутренние сети водоотведения в помещении №7. Трубы имеют следы глубокой коррозии

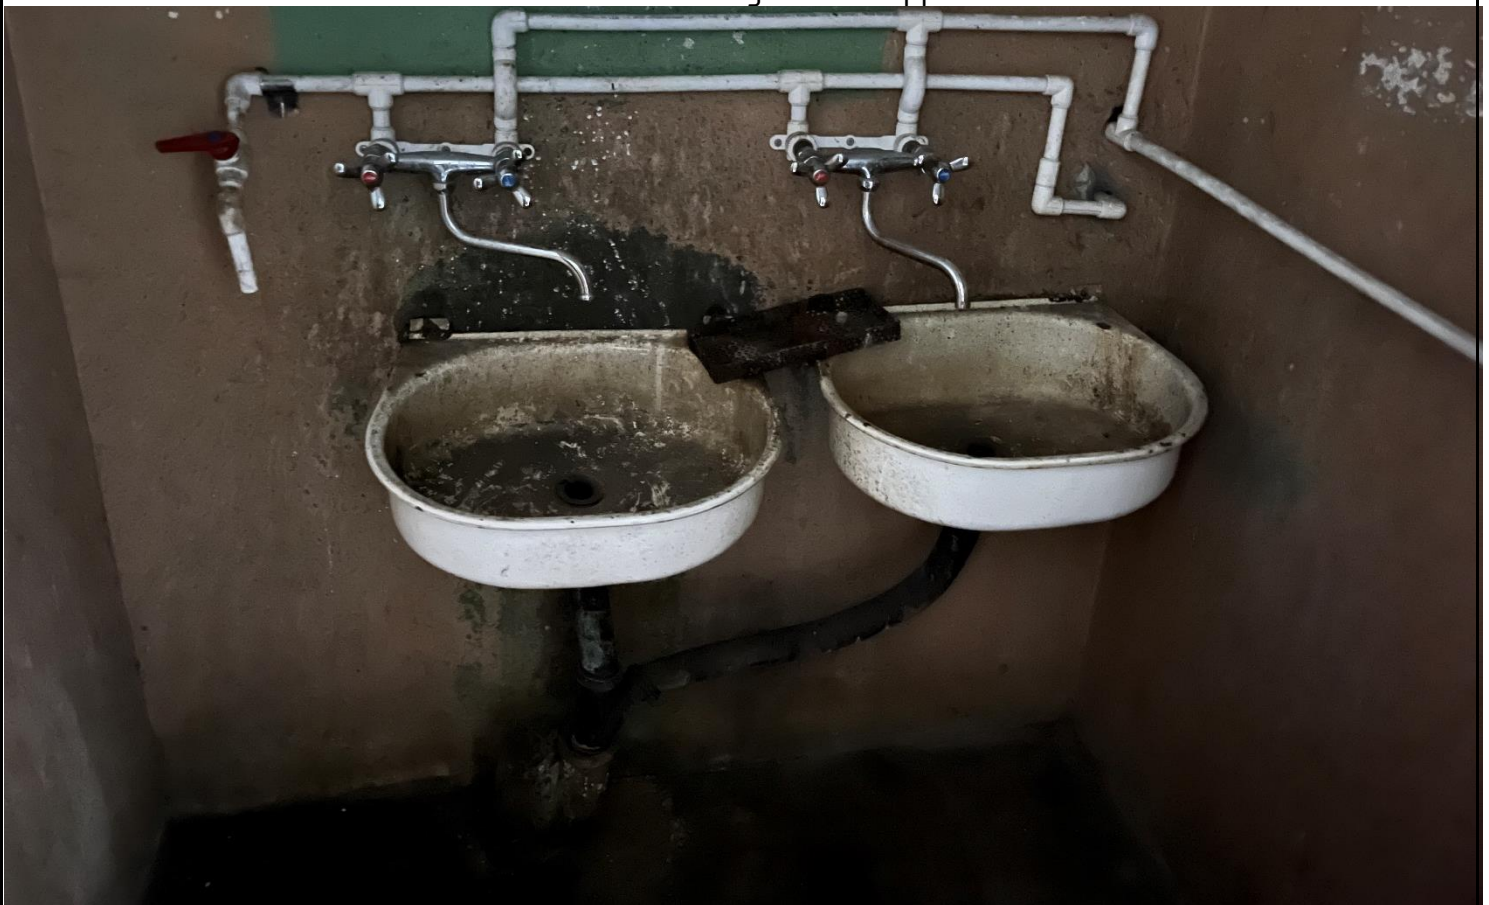
Сантехнические приборы имеют механические повреждения в ходе эксплуатации, сведения о приборах сведены в таблицу №3.

№ пом.	Наименование	Дефекты	Рекомендации
Здание склада ремонтно-механической мастерской			
7	Раковина	Трещины, ржавчина	Замена
	Смеситель	Течь и капли	Замена

Изображение 12. Внутренние сети водоснабжения и сантехнические приборы в помещении №7

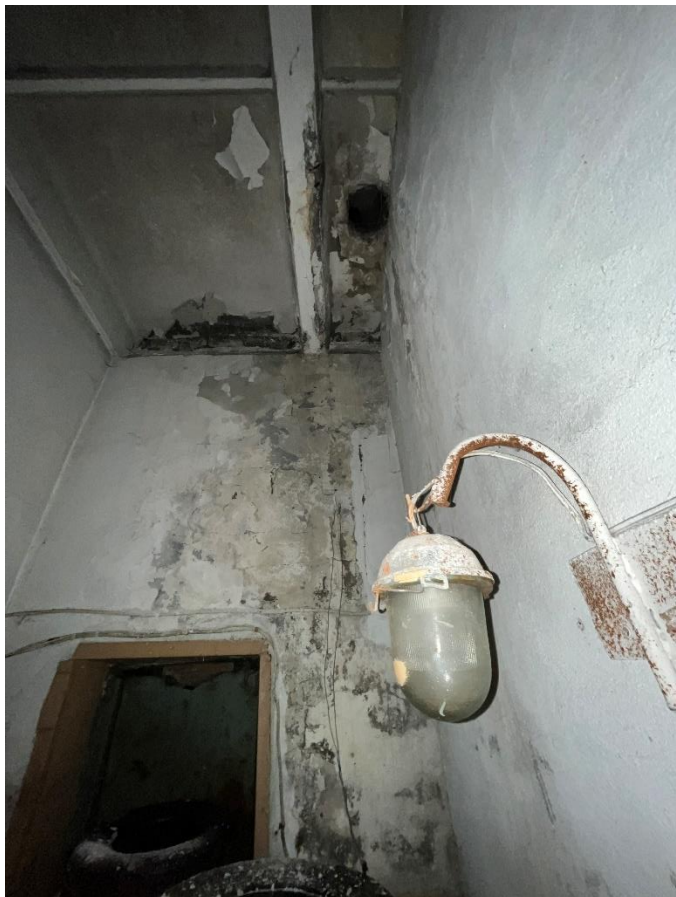
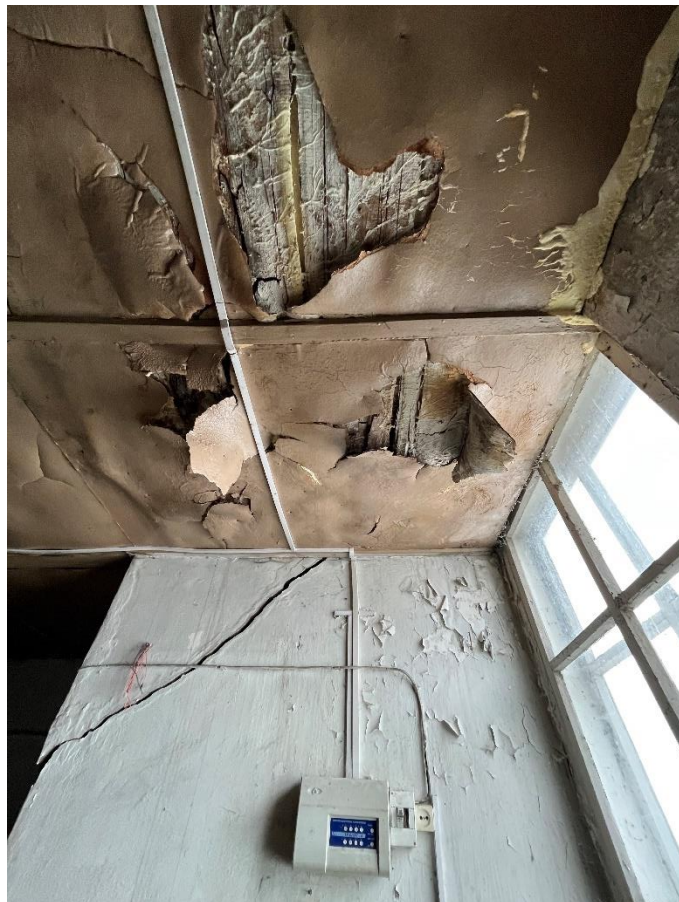
Изображение 13. Следы кровельных протечек в помещении №5. Гниение подшивного потолка из досок в помещении №18.

Изображение 14. Продолжение изображения 11. Гниение подшивного потолка из досок в помещении №18.

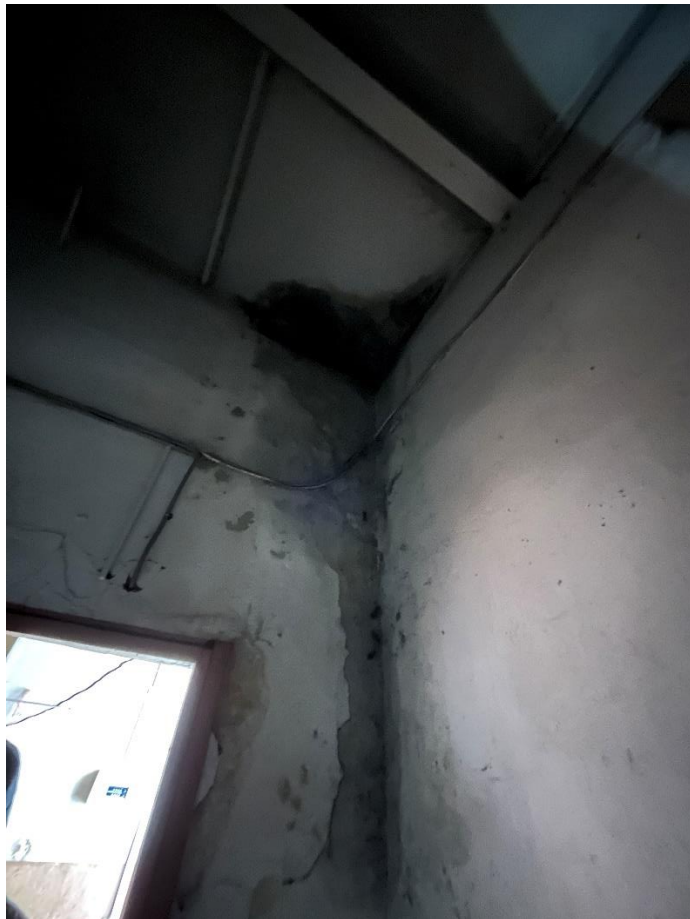
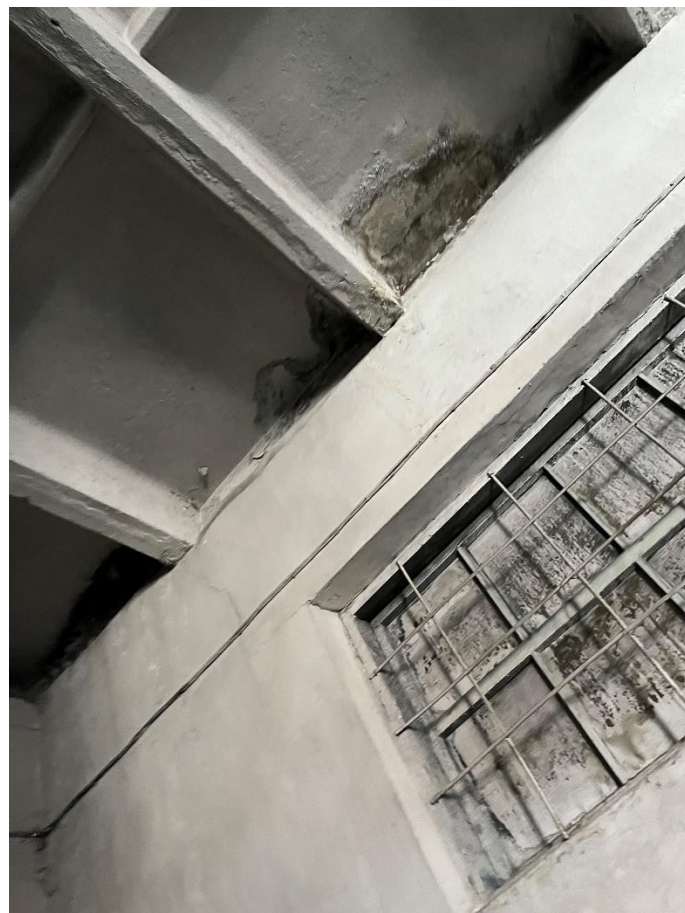
Изображение 15. Следы кровельных протечек в помещении №9

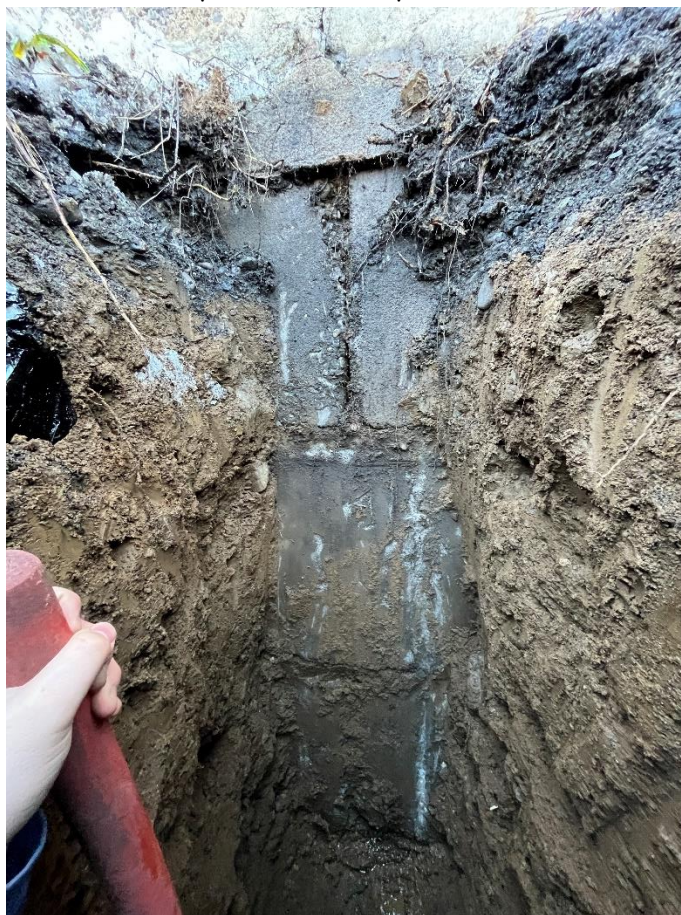
- Гидроизоляция фундамента отсутствует (Приложение А, Изображение 16).
- Глубина заложения фундамента составляет 1.8 метра.
- Лента фундамента выполнена из блоков ФБС (ГОСТ 13579-2018), устроенных на подготовку из ПГС.
- Прочность бетона фундамента в шурфе №3 составляет 19.1 Мпа, что соответствует бетону класса В12.5.
- Дефектов, снижающих несущую способность фундамента (трещины, сколы, высолы, выбоины) не обнаружено (Приложение А, Изображение 16).
- В ходе устройства шурфа установлено наличие грунтовых вод, однако, их интенсивность намного ниже, чем в шурфе №1 и №2.

Изображение 16. Устройство шурфа №3 в осях 2-3/Д. В качестве фундамента использованы блоки ФБС

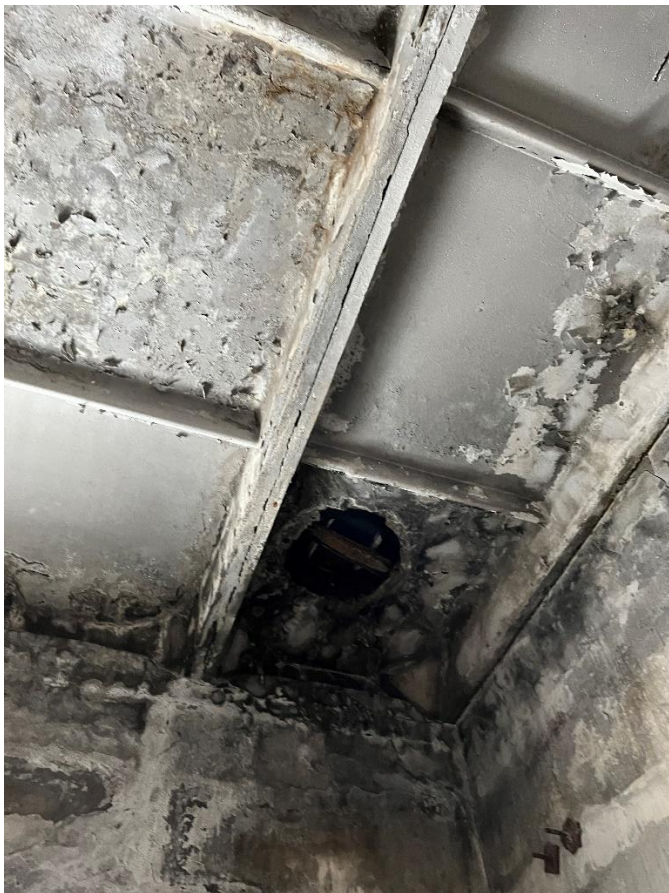
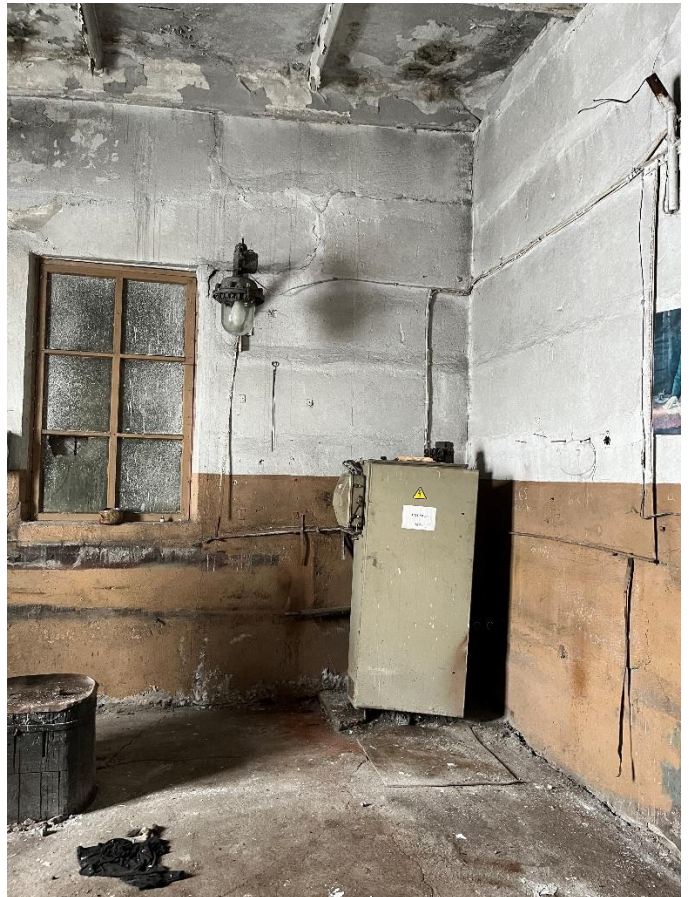
Изображение 18. Следы кровельных протечек, эрозия бетона, появление грибка в помещении №16

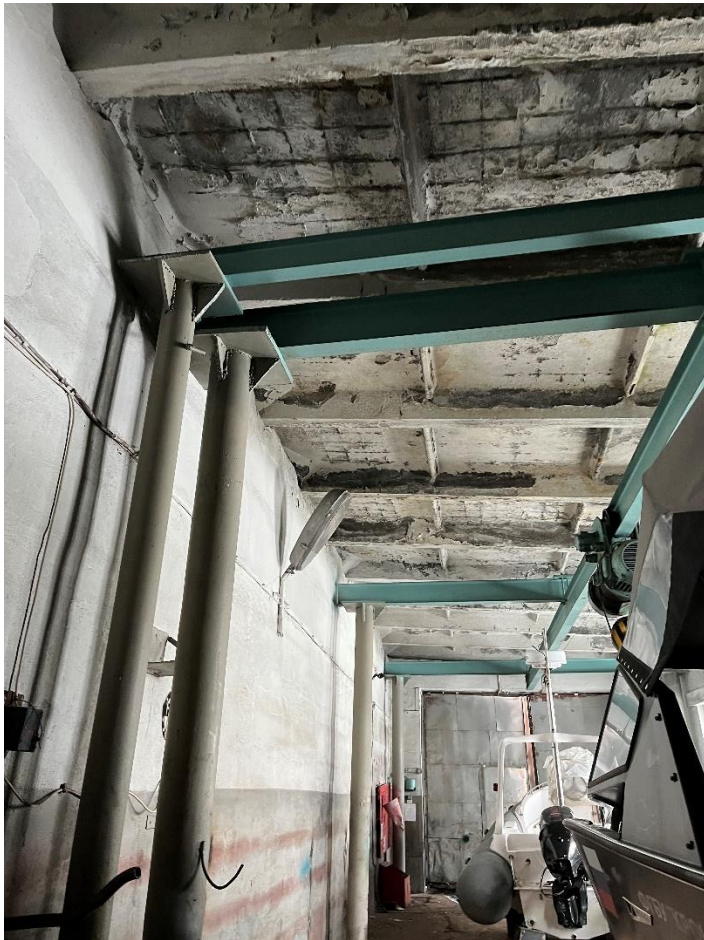
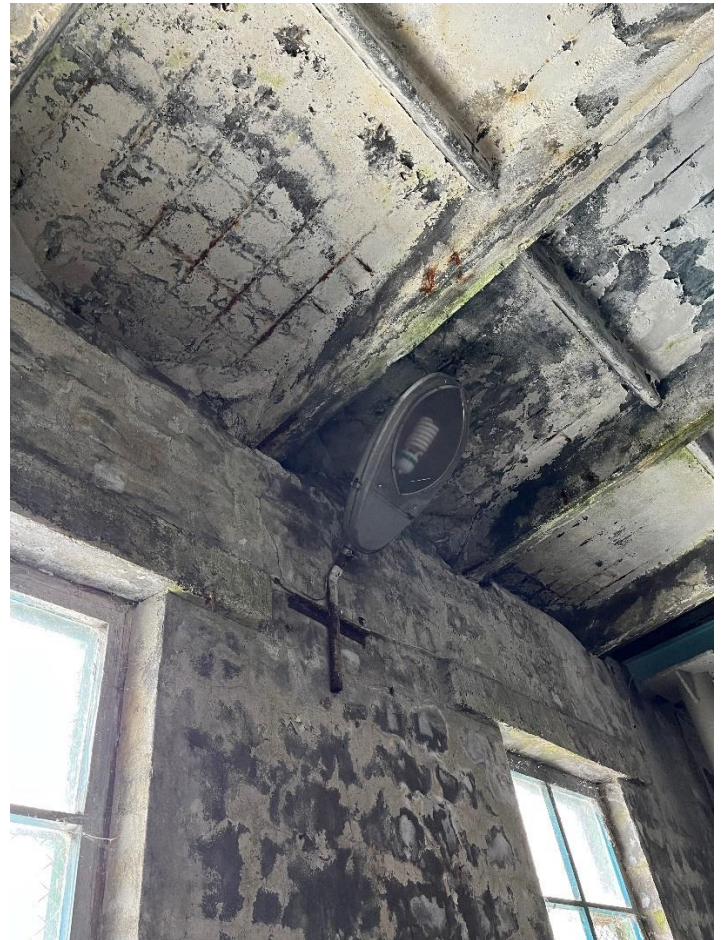
Изображение 20. Разрушение защитного слоя бетона плит перекрытия в помещении №15

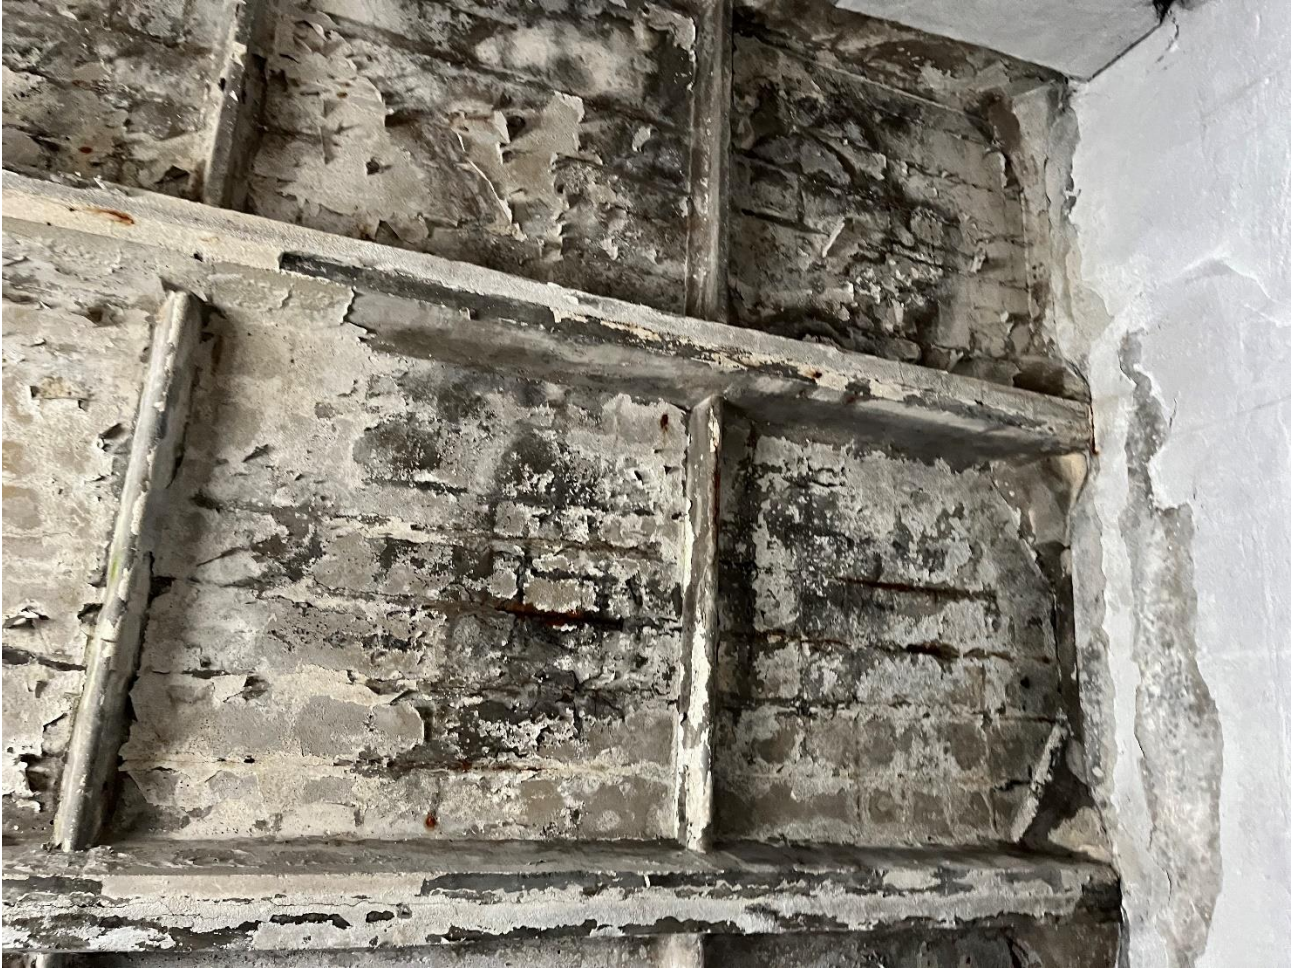
Изображение 21. Разрушение защитного слоя бетона плит перекрытия в помещении №15

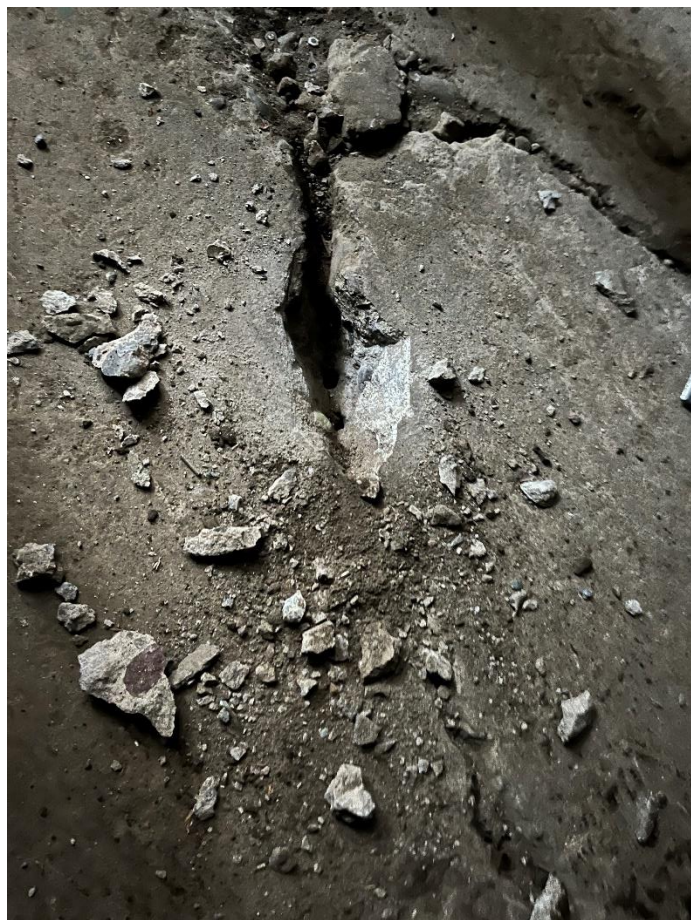
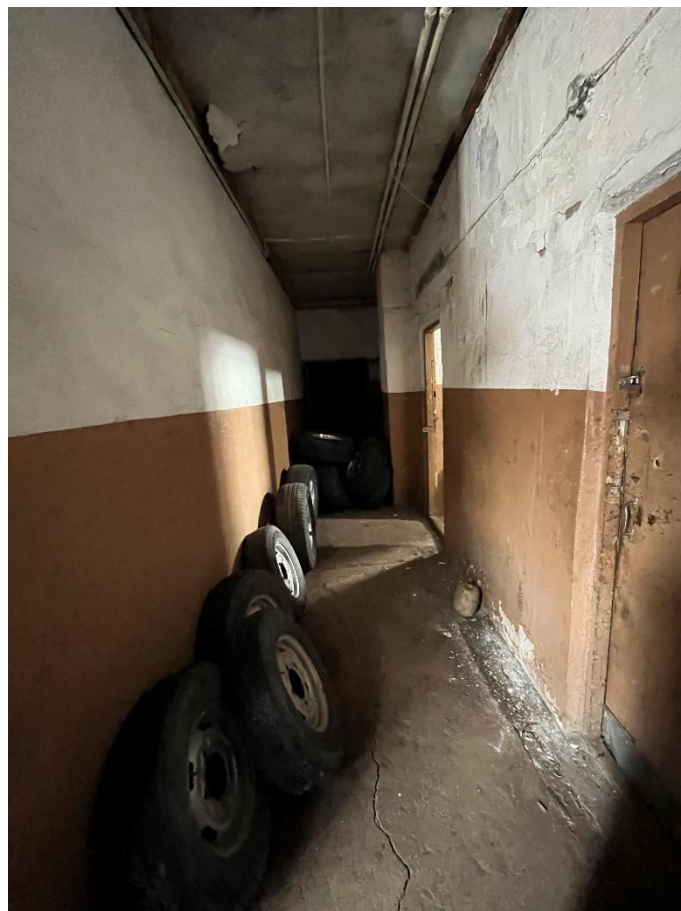
По всему зданию, за исключением помещений №4,5,6,7,8, выполнен бетонный пол, который имеет сети трещин с шириной раскрытия до 56 мм. При том, что глубина этих трещин сквозная, т.е. проходит через всю толщину бетонного пола. Проявление данного дефекта вызвано наличием грунтовых вод под полами обследуемого объекта.

Изображение 27. Появление сети трещин по бетонному полу в помещениях № 9 и №1 соответственно

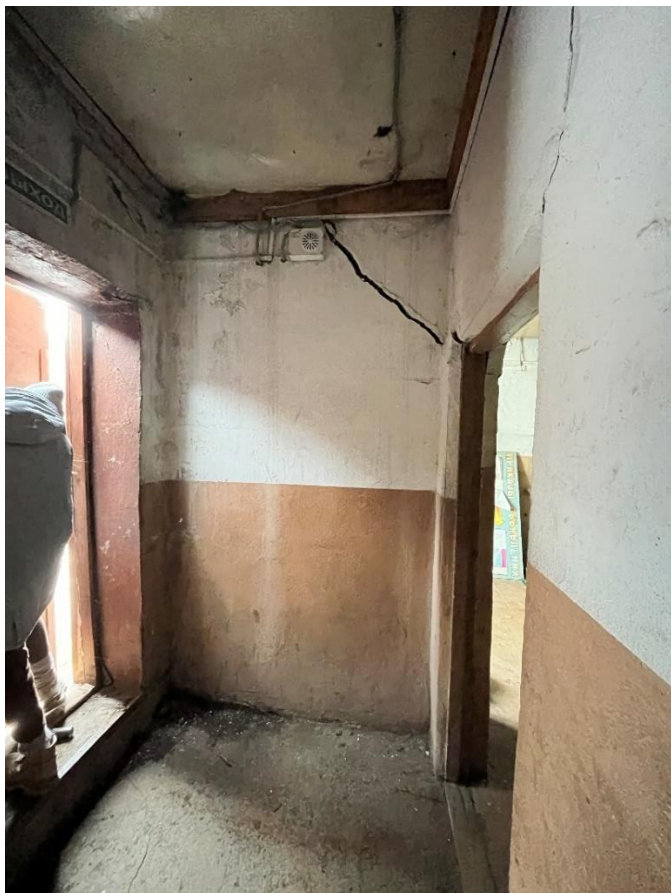
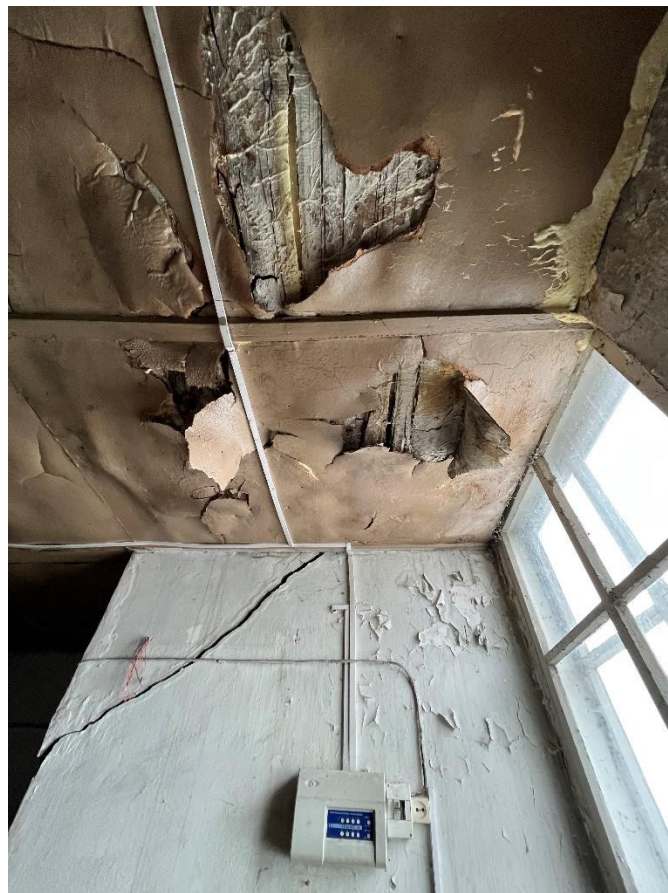
В осях 6-7/А-Б устроена перегородка из монолитного шлакобетона. В период эксплуатации на перегородке образовалась сквозная диагональная трещина с шириной раскрытия 25 мм. Разрыв участка перегородки связан с просадкой основания под перегородкой. Данная просадка образовалась из-за грунтовых вод, которые были обнаружены ходе вскрытия шурфа. Данную перегородку рекомендуется демонтировать.

Изображение 28. Сквозная диагональная трещина по шлакобетонной перегородки с шириной раскрытия до 20 мм.

- 1) Для повышения сопротивления теплопередачи рекомендуется разработать и выполнить проект устройства навесного вентилируемого фасада. Толщину утеплителя принять по расчету.
- 2) Демонтаж ослабленного штукатурного слоя по внутренним и наружным стенам. Разрушенные шлакобетонные блоки необходимо зачеканить цементно-песчаным раствором с устройством арматурного каркаса. Арматурный каркас необходимо связать с внутренней и наружной стороны, а так же стянуть сетки между собой, создав обойму.
- 3) Демонтировать разрушенную перегородку в осях 6-7/А-Б. Рассмотреть вариант устройства перегородки из полублока.

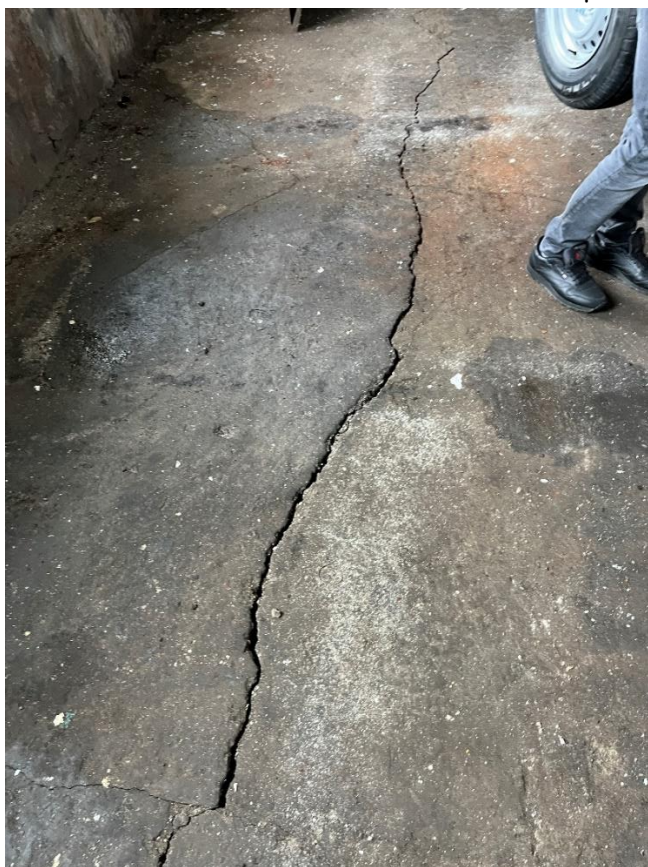
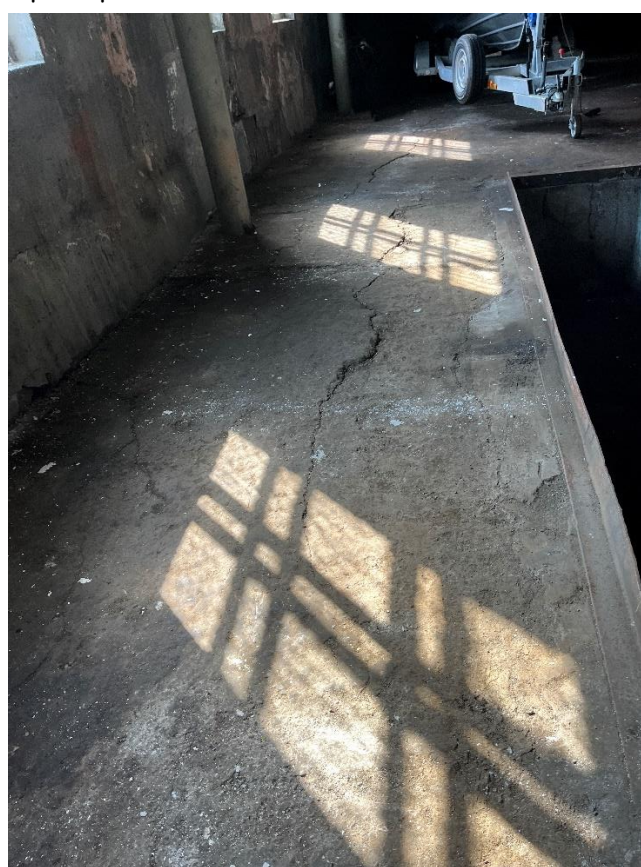
Изображение 29. Образование сети трещи в помещении №15 ремонтно-технической мастерской

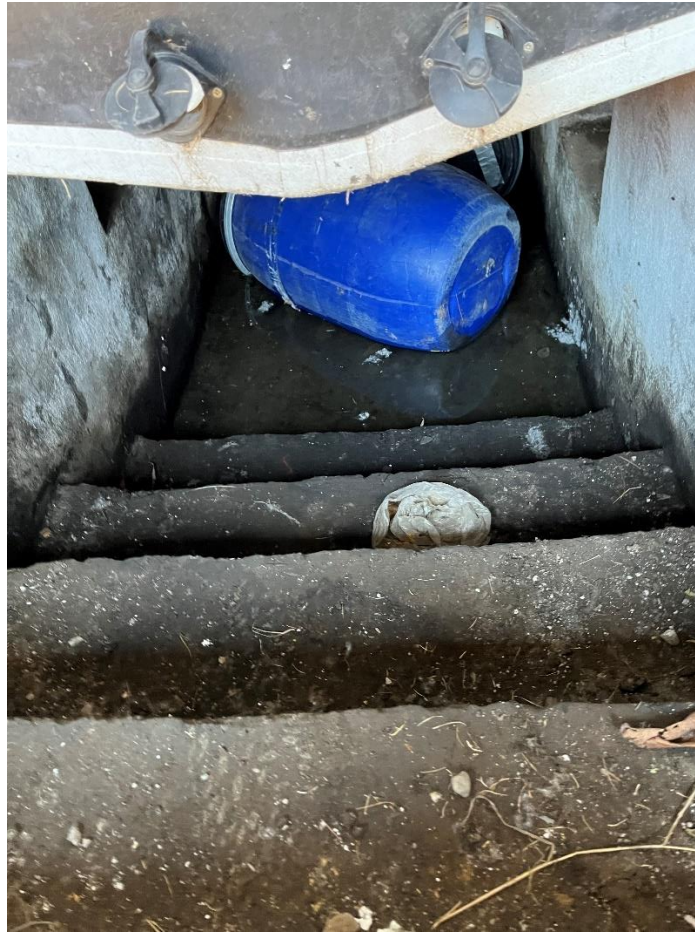
Изображение 30. Наличие воды в смотровой яме, расположенной в помещении №9

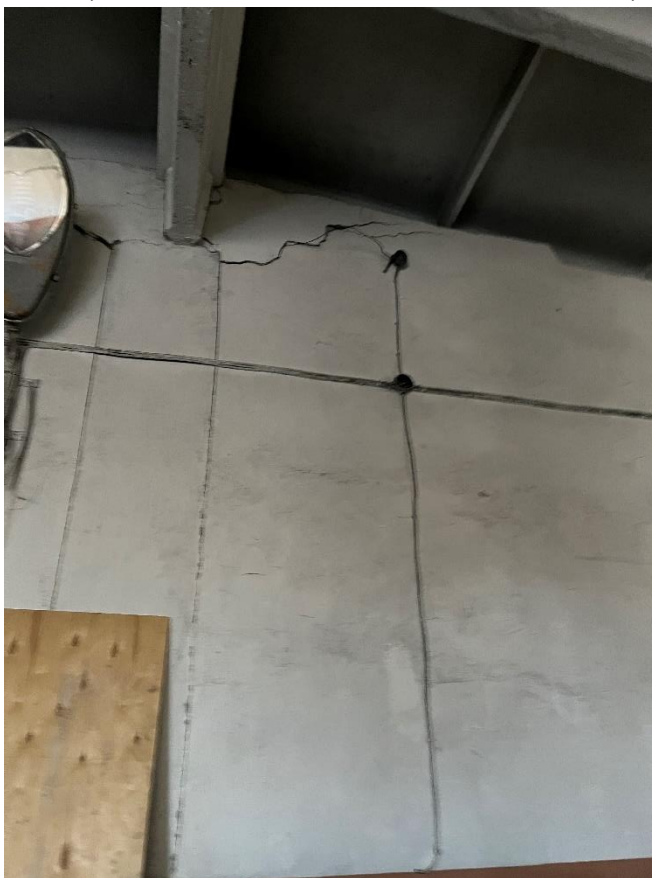
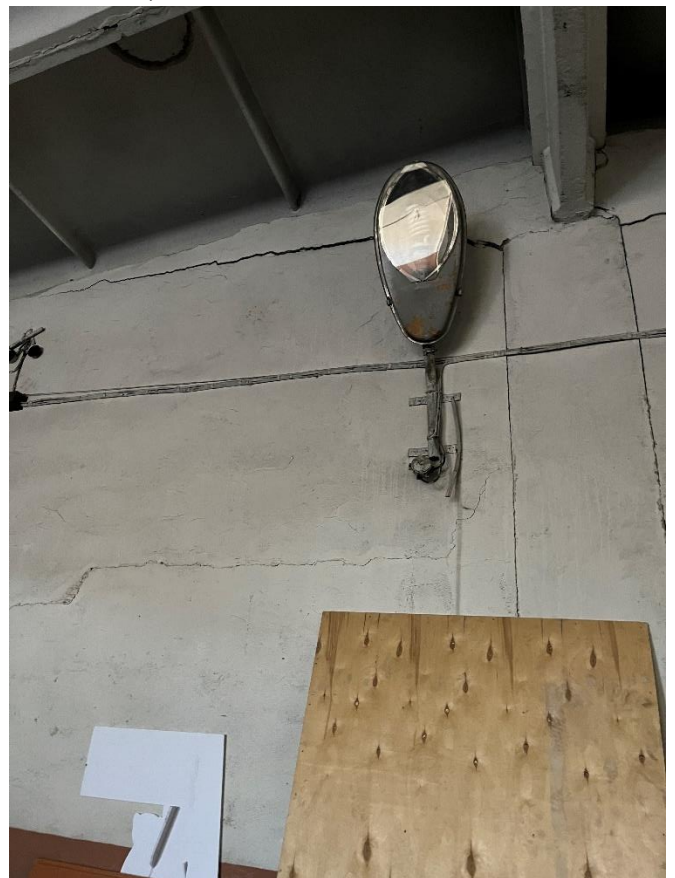
По внутренней отделке замечены дефекты, проявившиеся в ходе эксплуатации. По лакокрасочному покрытию и штукатурному слою зафиксированы сколы и трещины, особенно в местах сопряжения колонн и перегородок, несущих стен и перегородок.

Изображение 31. Образование сети трещин по штукатурному слою в местах сопряжения колонн и перегородок

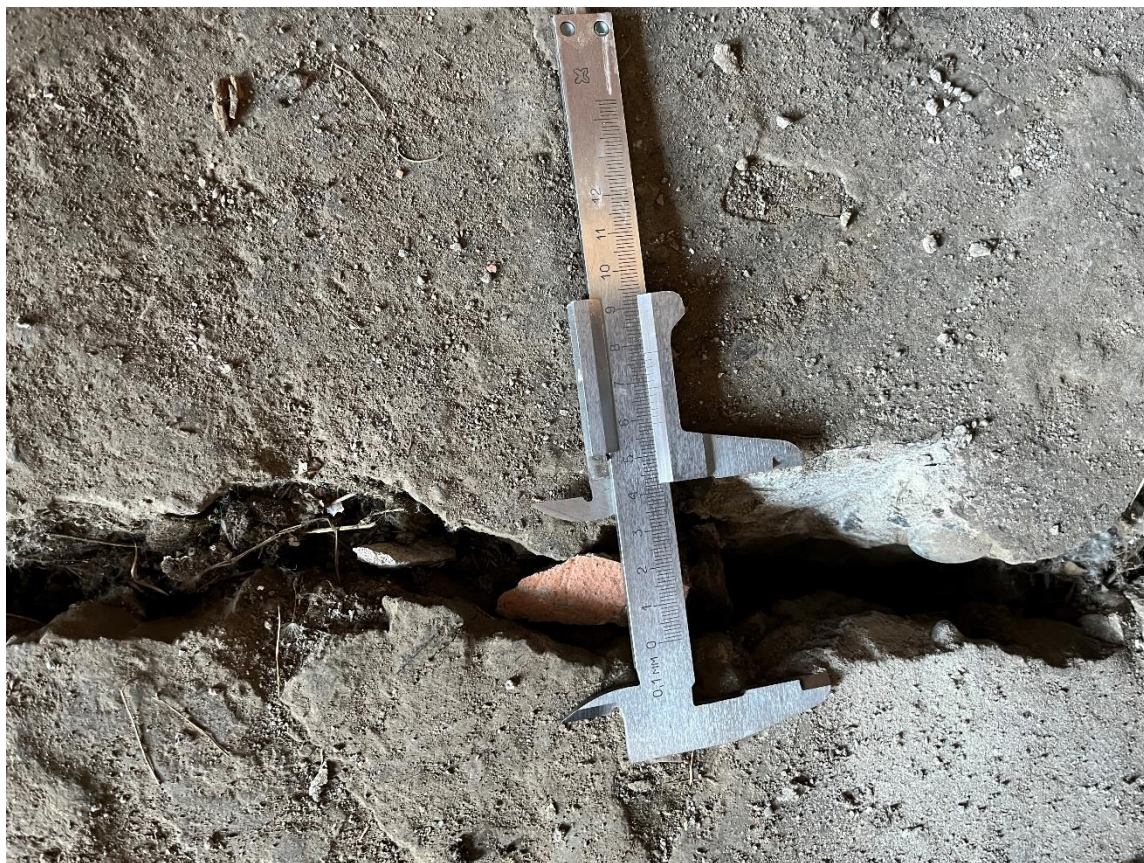
Изображение 32. Образование сети трещин по бетонному полу. На штангенциркуле показание 56 мм
