«Комплексное обследование зданий, расположенных по
адресу: Камчатский край, г. Елизово, ул. Уральская, д.1а»

ЗАКЛЮЧЕНИЕ

160-ТО/2022

Техническое обследование

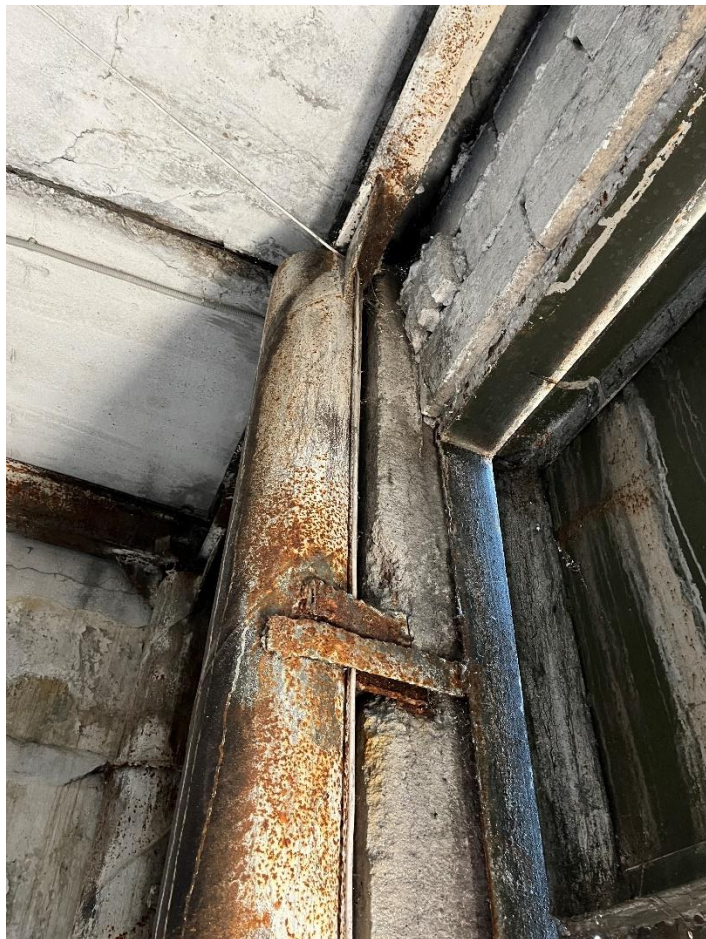
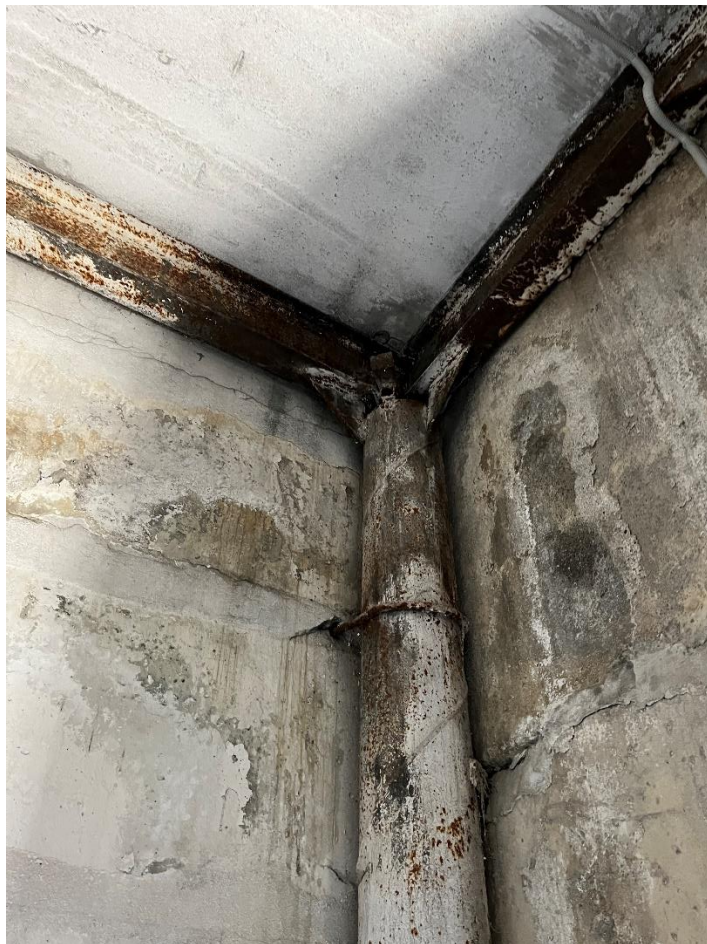
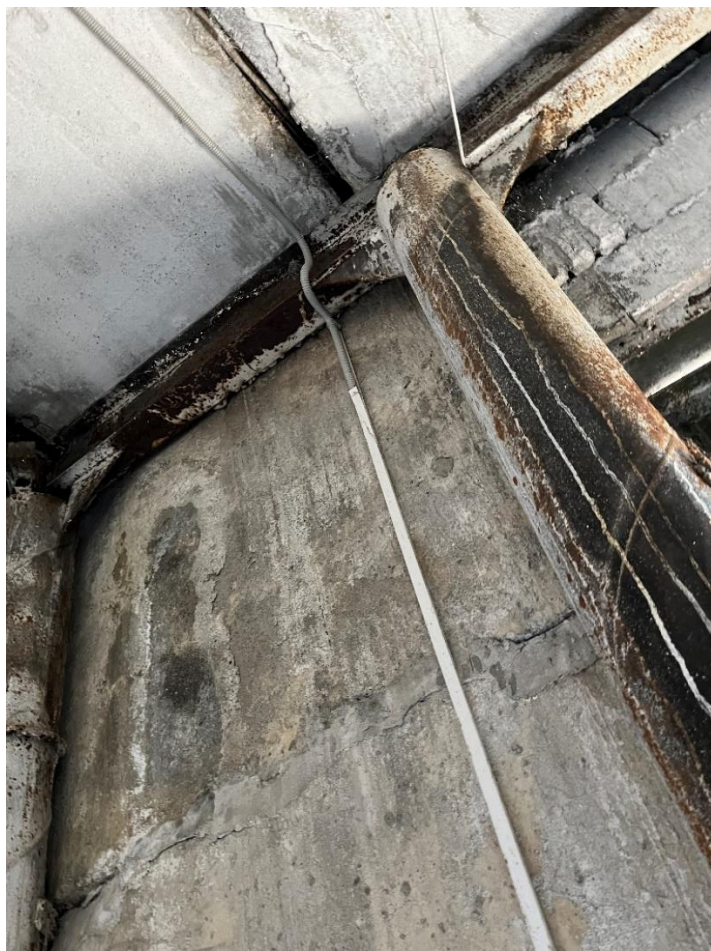
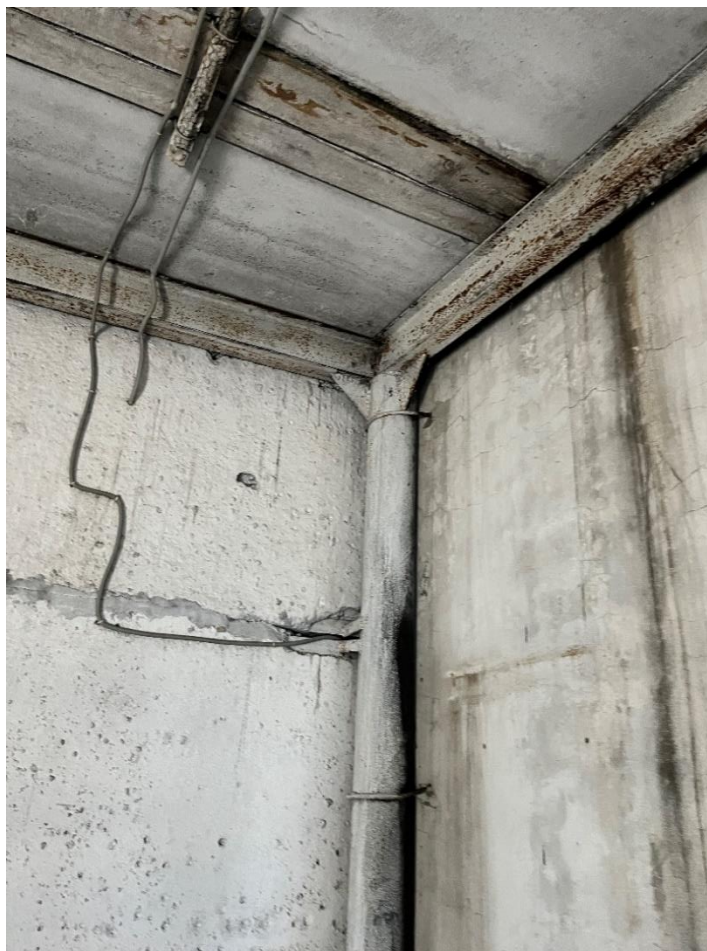
Изображение 34. Коррозия стального каркаса помещения №17 склада ГСМ

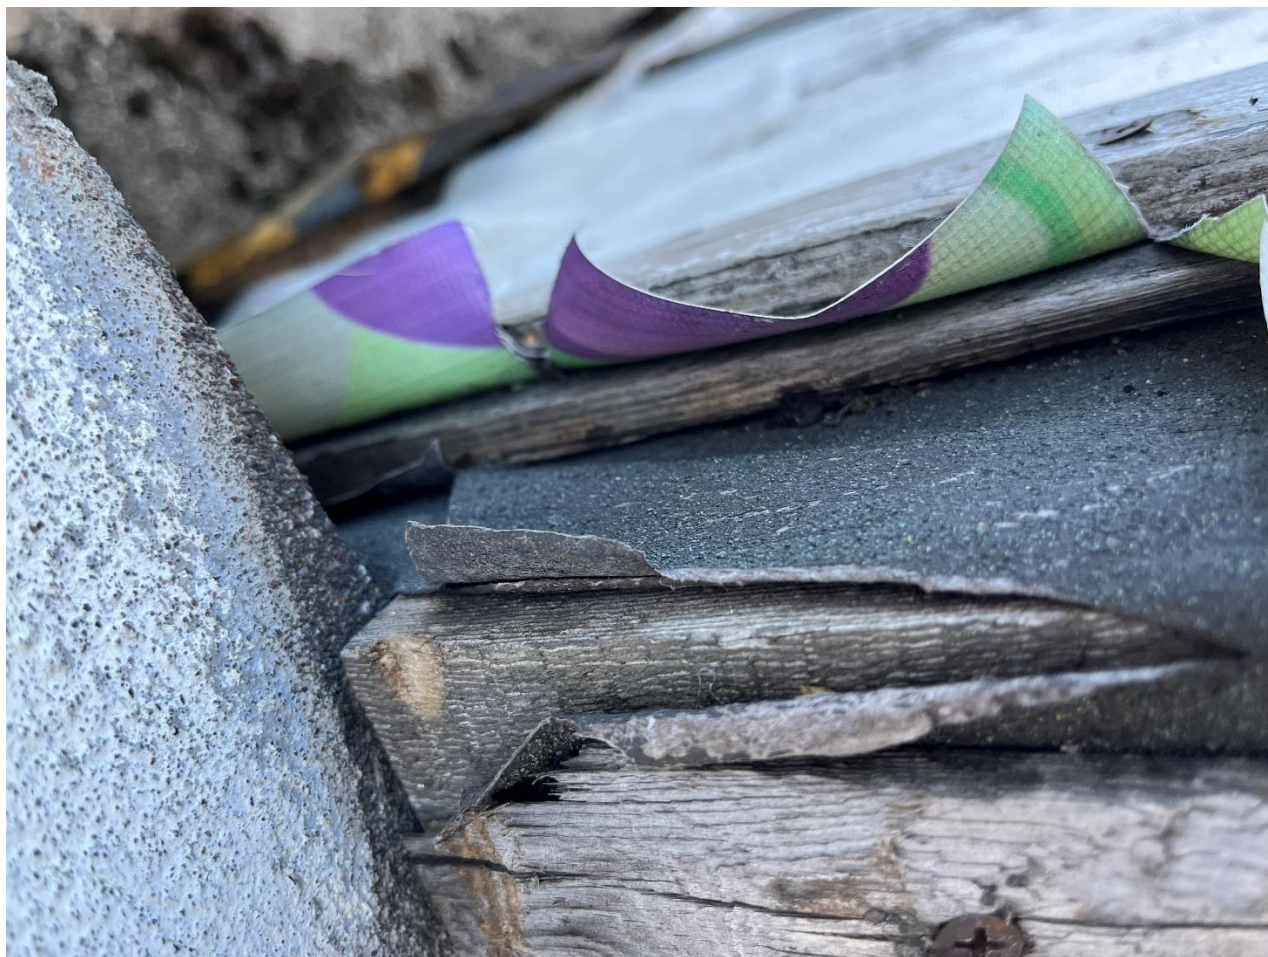
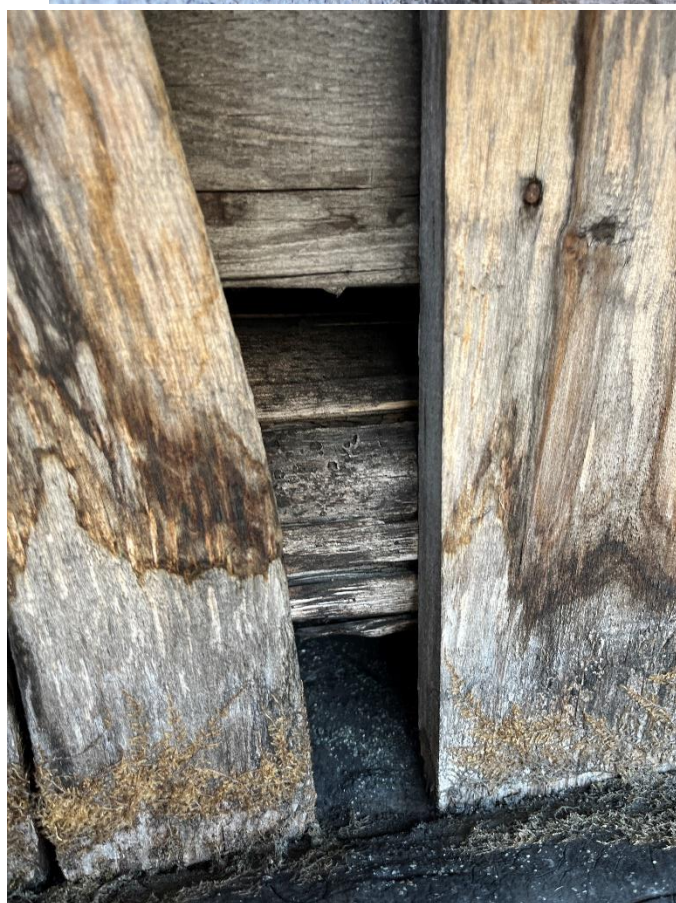
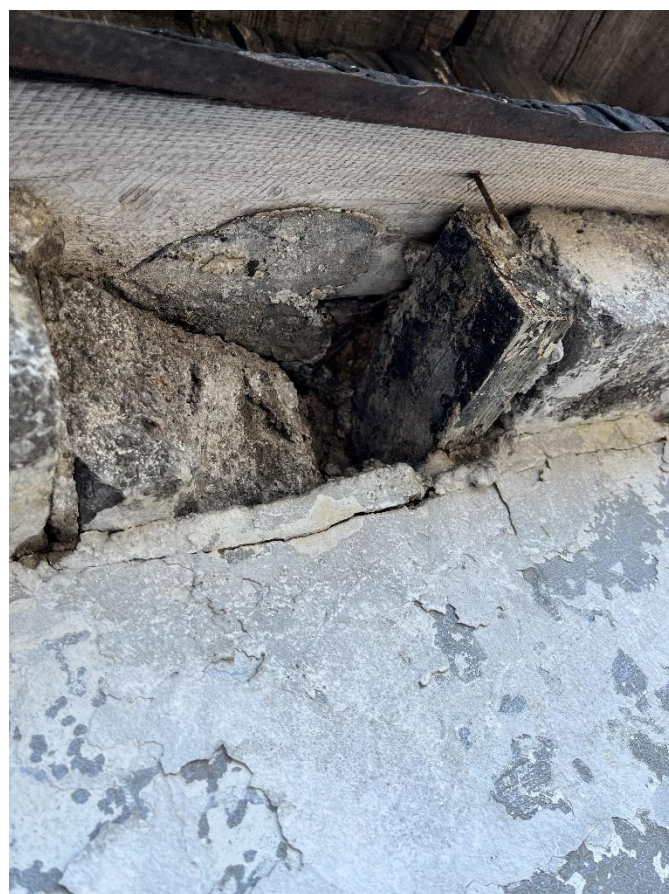
Изображение 36.Кровельное покрытие помещений №13,14 склада ремонтно-технической мастерской в осях Г-В/1. Гниение деревянных элементов покрытия

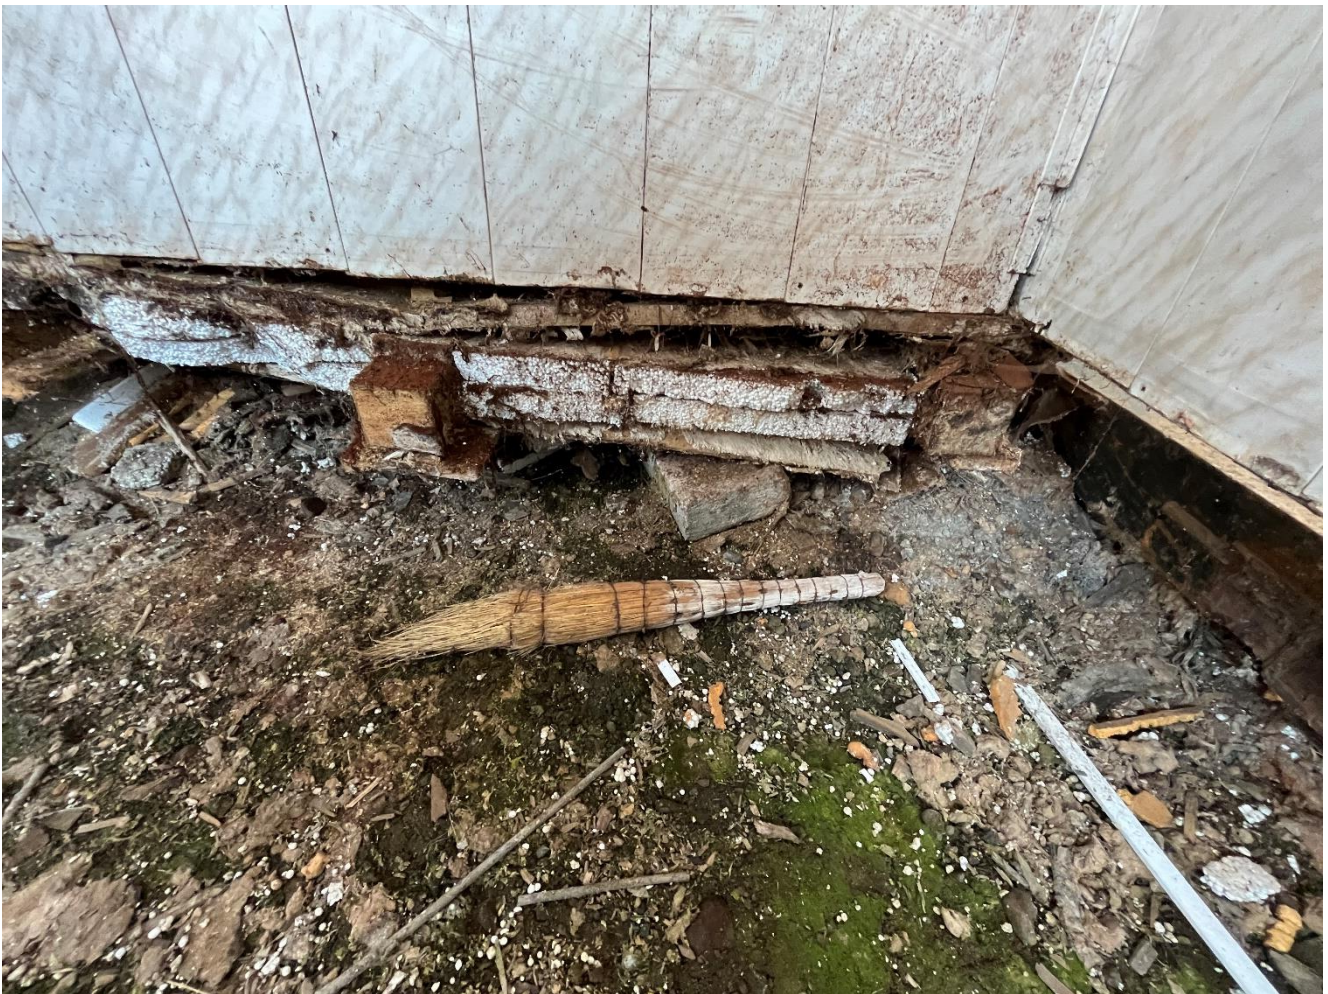
Изображение 40. Отсутствие фундамента, устройство полов на металлической раме, несущие конструкции пола выполнены из бруса 100x100 с подшивкой из фанеры, в полости между фанерами утеплитель пенополистирол

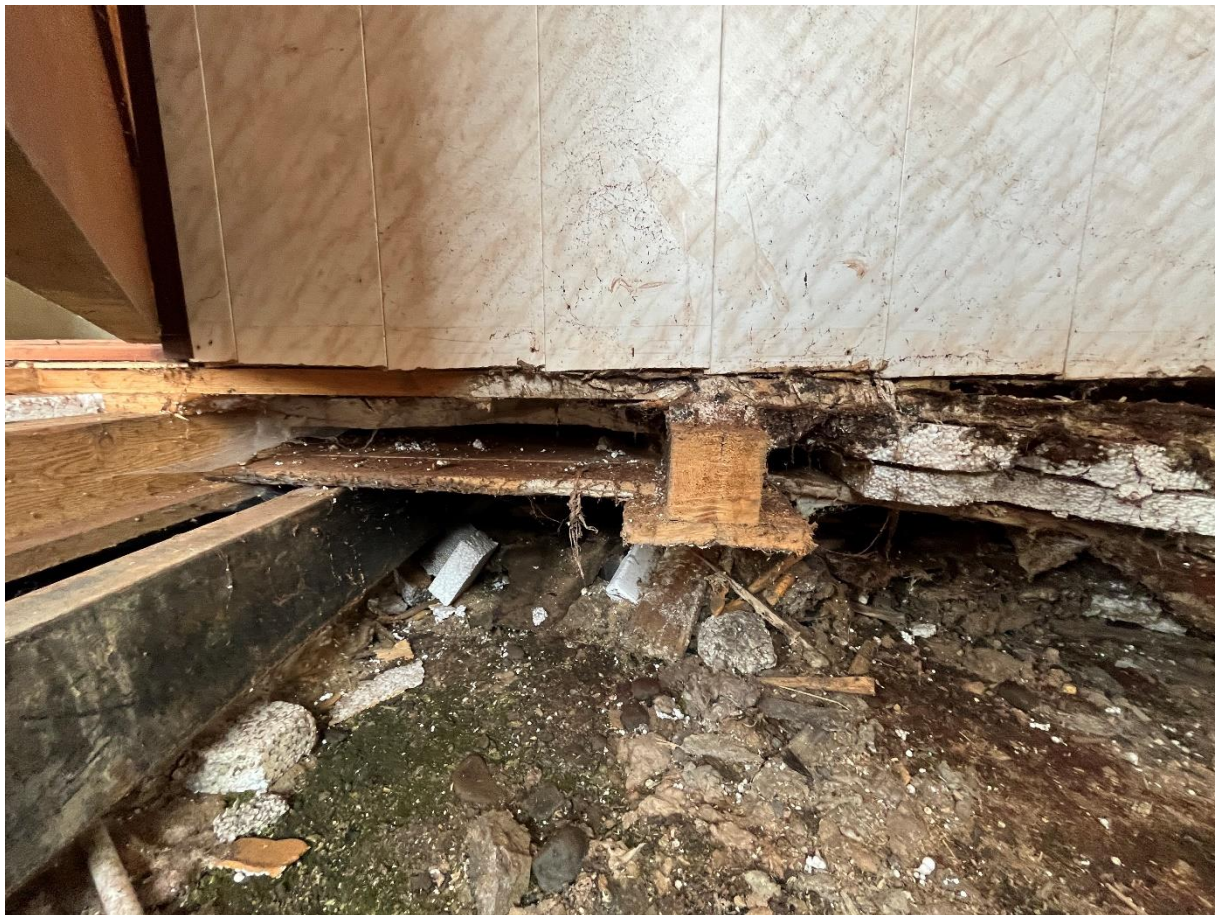
Изображение 41. Отсутствие фундамента, здание установлено на металлическую раму.
Рама установлена на отдельные куски из блоков

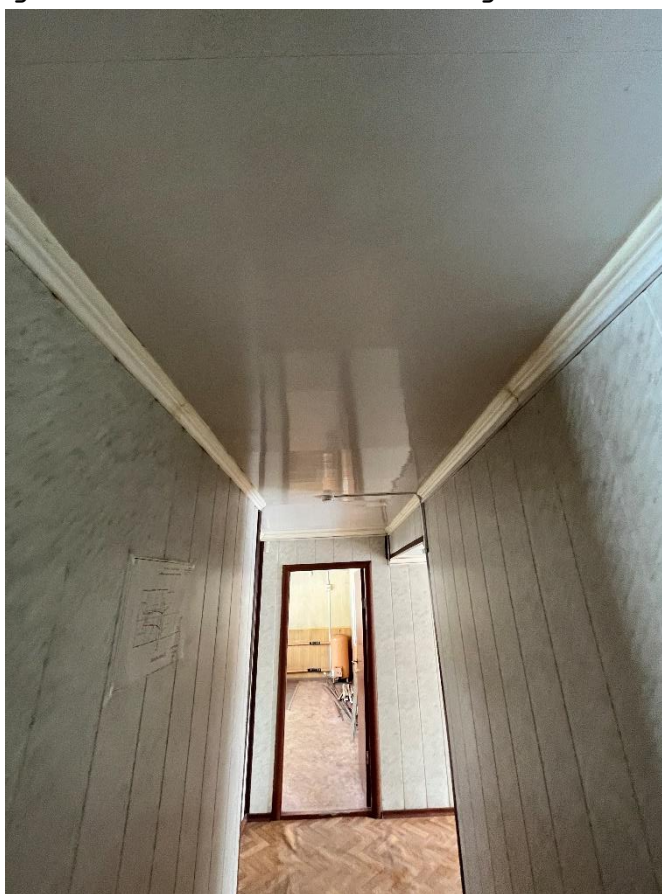
Изображение 42. Искривление дверных проемов стенах

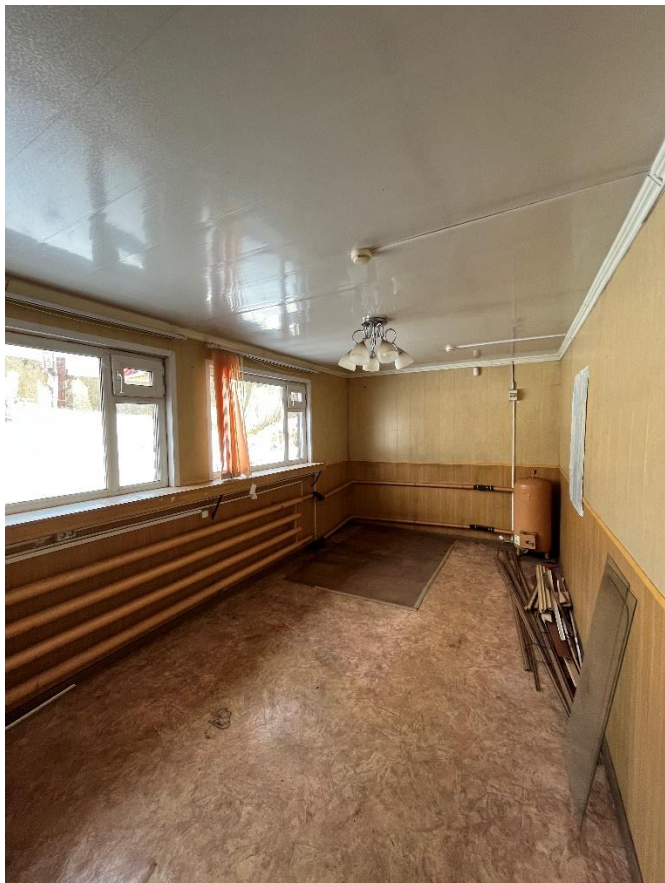
Изображение 43. Вздутие линолеума в помещениях обследуемого здания, электрические котлы с регистрами и сетями теплоснабжения

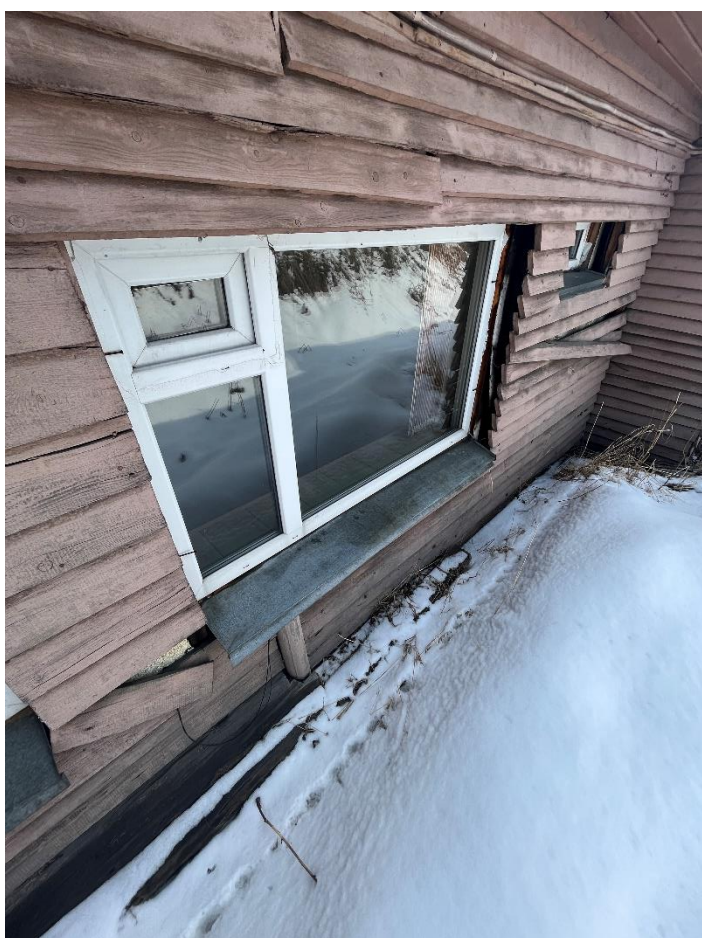
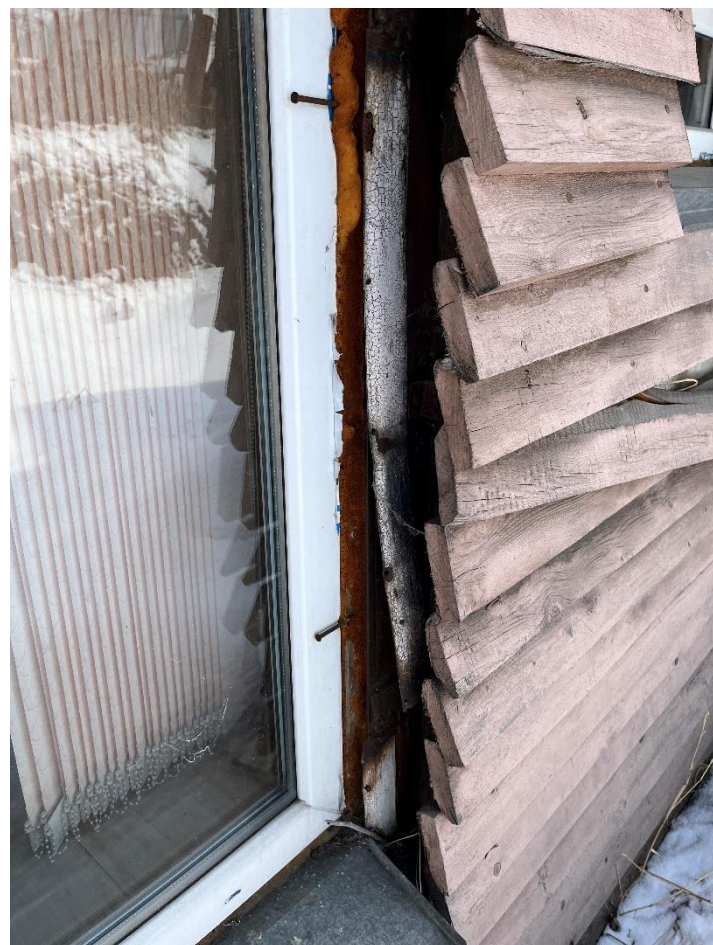
Изображение 44. Разрушение дощатой обшивки стен. Отсутствие откосов

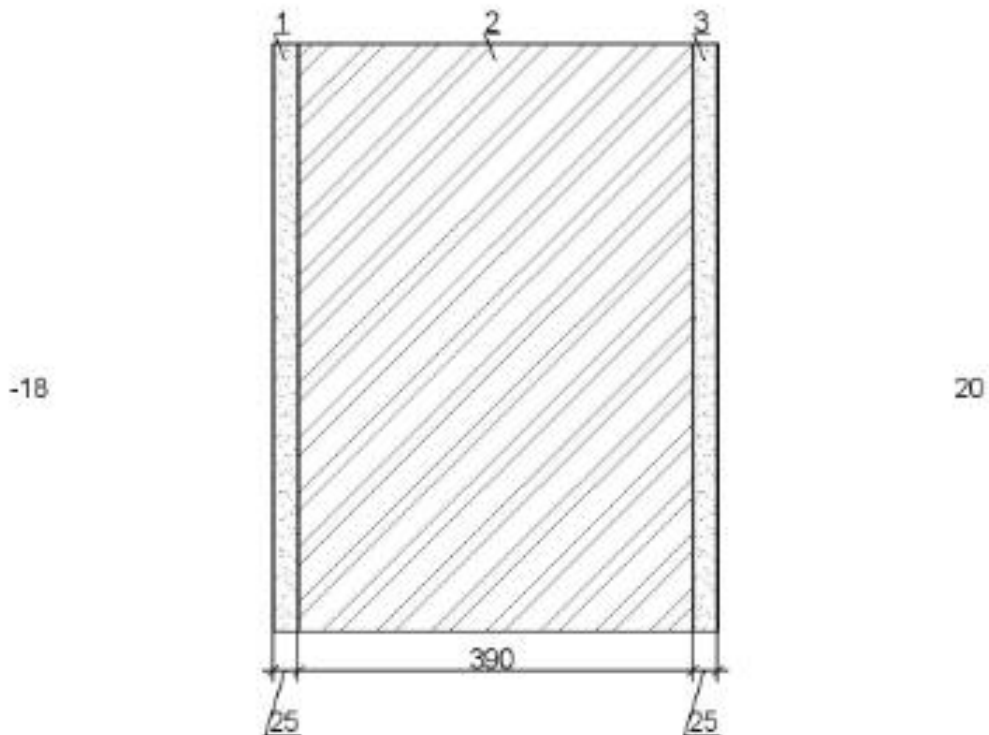
Схема конструкции ограждающей конструкции показана на рисунке:

1. Раствор цементно-песчаный, толщина $\delta_1=0.025\text{м}$, коэффициент теплопроводности $\lambda_{Б1}=0.93\text{Вт}/(\text{м}^{\circ}\text{C})$, паропроницаемость $\mu_1=0.09\text{мг}/(\text{м}\cdot\text{ч}\cdot\text{Па})$

2. Кладка из керамического пустотного кирпича ГОСТ 530 ($\rho=1300\text{кг}/\text{м}^3$), толщина $\delta_2=0.39\text{м}$, коэффициент теплопроводности $\lambda_{Б2}=0.58\text{Вт}/(\text{м}^{\circ}\text{C})$, паропроницаемость $\mu_2=0.16\text{мг}/(\text{м}\cdot\text{ч}\cdot\text{Па})$

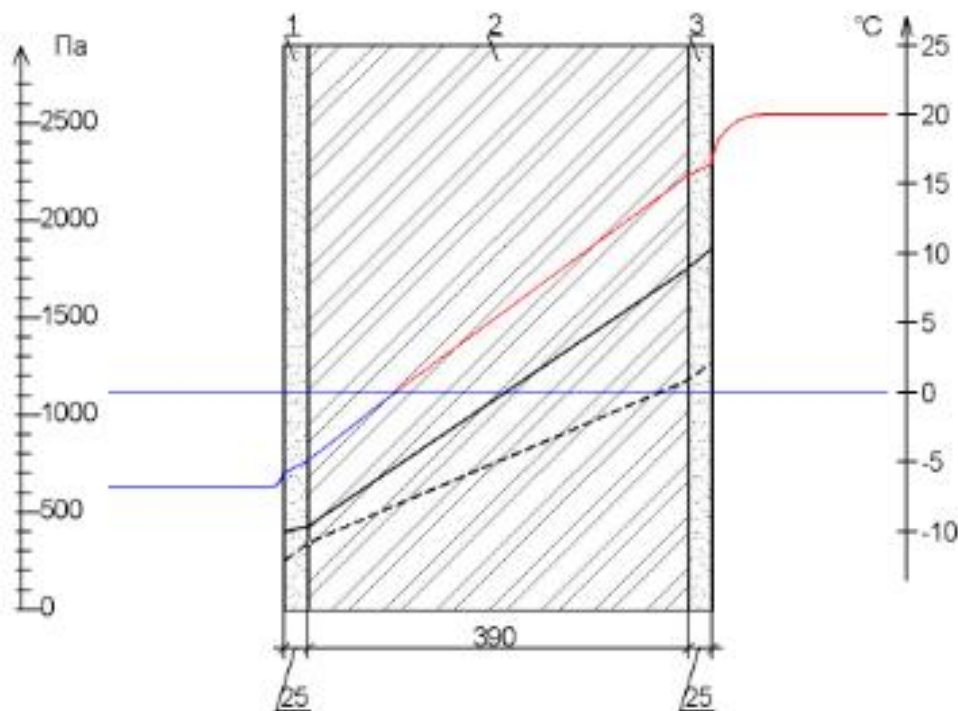
- — — — распределение действительного парциального давления водяного пара
- распределение максимального парциального давления водяного пара E
- распределение температуры T

Вывод: Кривые распределения действительного и максимального парциального давления не пересекаются. **Выпадение конденсата в конструкции ограждения невозможно.**
