**АКТ**  
**содержащий перечень дефектов в электрощитовой и обоснование необходимости**  
**капитального ремонта**

**по адресу: г. Москва, Нововаганьковский переулок, д. 12, стр. 2**

## Приложение 2. Ведомость фотофиксации

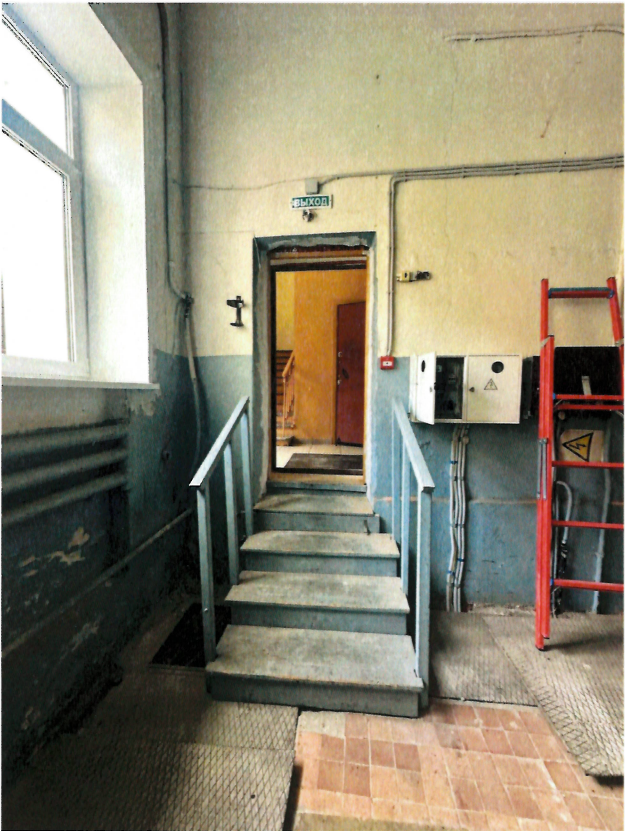
| Фото 2 | Что фиксируется / комментарий |
|---|---|
| | <p>Входная зона и лестница электрощитовой: видны изношенные ступени/деревянные элементы покрытия и неудовлетворительное состояние прохода; фото подтверждает необходимость замены входной лестницы в составе капитального ремонта.</p> |

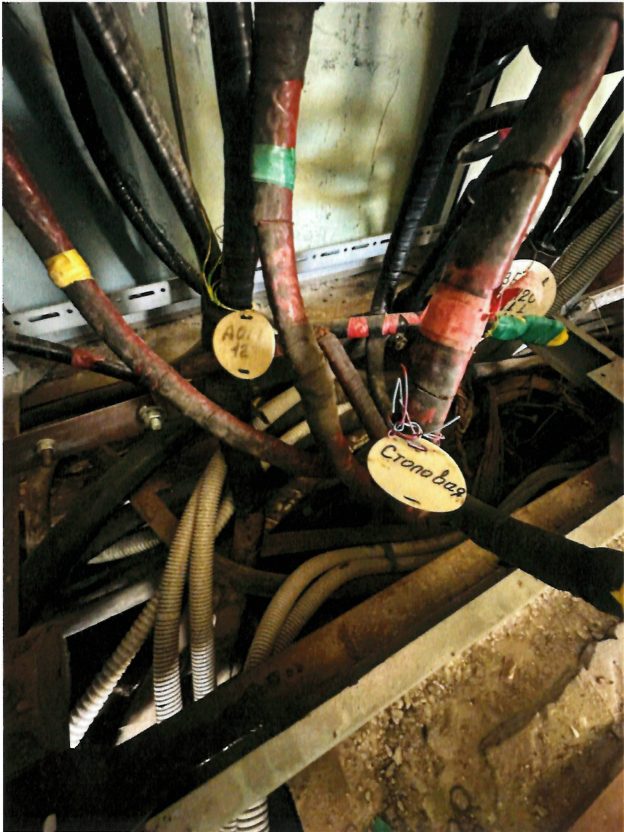
| <p>Фото 5</p> | <p>Что фиксируется / комментарий</p> <p>Кабельные вводы и отходящие линии: плотная неорганизованная прокладка, старые бирки, загрязнение и износ изоляции подтверждают необходимость капитального ремонта кабельных трасс.</p> |

| № | Место / элемент | Описание дефекта | Качественная характеристика | Количественная характеристика | Решение / мероприятие для учета в составе капитального ремонта помещений и оборудования ВРУ |
|---|---|---|---|---|---|
| 6 | Вводы кабелей в шкафы | Кабельные вводы в нижней части ВРУ/РУ выполнены без единых вводов, местами через устройства, местами через открытые проемы. | Недостаточная защита кабелей от механических воздействий и загрязнения. Дефект подтверждает физический износ, моральное и техническое устаревание элемента и необходимость капитального ремонта помещений и оборудования ВРУ. | Не менее 3 шкафов/секций с видимыми вводами. | В составе капитального ремонта помещений и оборудования ВРУ предусмотреть вводные сальники, втулки, уплотнения и защиту кабелей на вводах. |
| 7 | Отходящие кабельные линии | На ряде отходящих линий видны старые бумажные бирки, часть маркировки загрязнена, частично нечитаема или выполнена вручную. | Маркировка ненадежная и не соответствует современным требованиям эксплуатации. Дефект подтверждает физический износ, моральное и техническое устаревание элемента и необходимость капитального ремонта | Не менее 15 кабельных бирок/маркировок, требующих замены или уточнения. | В составе капитального ремонта помещений и оборудования ВРУ предусмотреть идентификацию линий и установить долговечную маркировку кабелей и фидеров. |

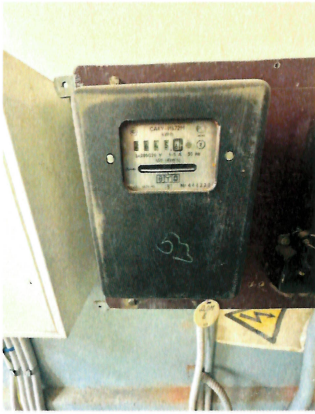
| Фото 6 | Что фиксируется / комментарий |

| Фото 6 | Что фиксируется / комментарий |
|---|---|
| | <p>Старый индукционный счетчик и узел учета: морально устаревшее оборудование подтверждает необходимость замены узлов учета в составе капитального ремонта.</p> |

| № | Место / элемент | Описание дефекта | Качественная характеристика | Количественная характеристика | Решение / мероприятие для учета в составе капитального ремонта помещений и оборудования ВРУ |
|---|---|---|---|---|---|
| 28 | Счетчики электроэнергии | В электрощитовой имеются старые индукционные счетчики активной энергии с большим сроком эксплуатации. | Морально устаревшие приборы учета; требуется проверка статуса поверки и соответствия требованиям учета. Дефект подтверждает физический износ, моральное и техническое устаревание элемента и необходимость капитального ремонта помещений и оборудования ВРУ. | Не менее 3 счетчиков по фотофиксации. | В составе капитального ремонта замена не требуется |

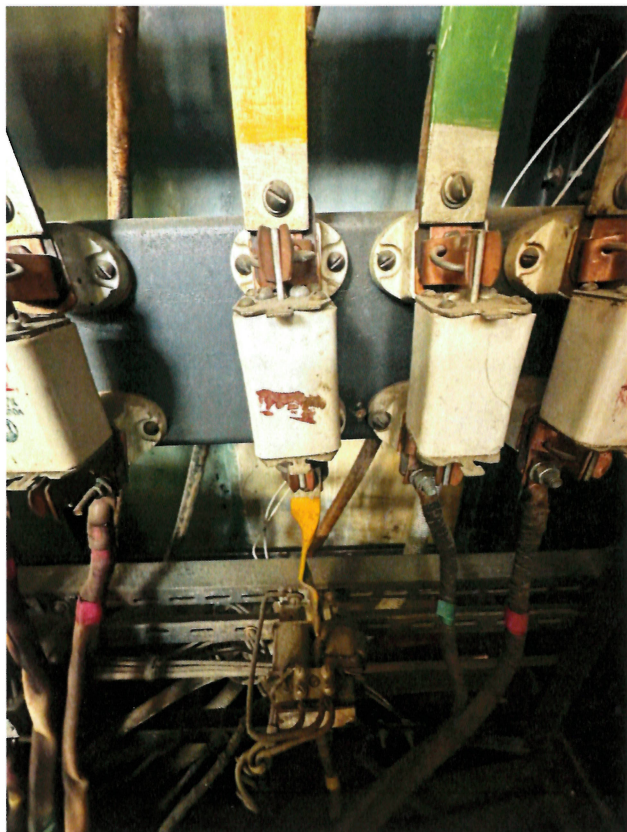
**Фото 10**

Кабельная бирка КРПТ 2×25: старые кабели и загрязненные трассы подтверждают необходимость ревизии, замены и упорядочивания кабельного хозяйства при капитальном ремонте.

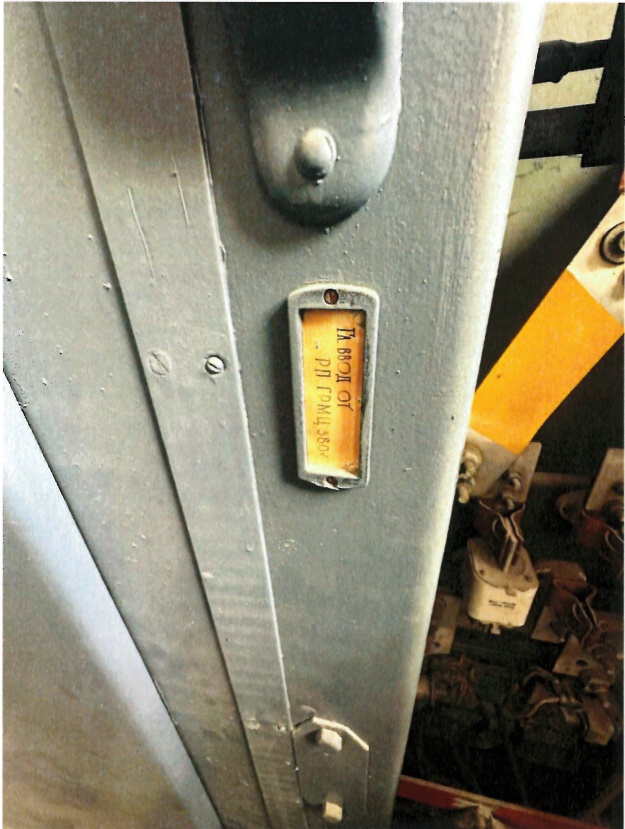
| Фото 16 | Что фиксируется / комментарий |

| Фото 16 | Что фиксируется / комментарий |
|---|---|
| | <p>Фидер №1 от ТП 12019 и главный ввод от РП ГРМЦ 380 В: старое оборудование и состояние вводных устройств подтверждают необходимость капитального ремонта главного ввода.</p> |

| № | Место / элемент | Описание дефекта | Качественная характеристика | Количественная характеристика | Решение / мероприятие для учета в составе капитального ремонта помещений и оборудования ВРУ |
|---|---|---|---|---|---|
| 20 | Предохранители 400 А | В главных вводах/фидерах установлены предохранители ПН-2 400 А старого исполнения. | Высоконагруженное устаревшее защитное оборудование; требуется расчетная проверка. Дефект подтверждает физический износ, моральное и техническое устаревание элемента и необходимость капитального ремонта помещений и оборудования ВРУ. | Не менее 2 групп предохранителей 400 А по фотофиксации. | В составе капитального ремонта проверить соответствие нагрузкам и токам КЗ; предусмотреть замену на современное вводное защитное оборудование. |

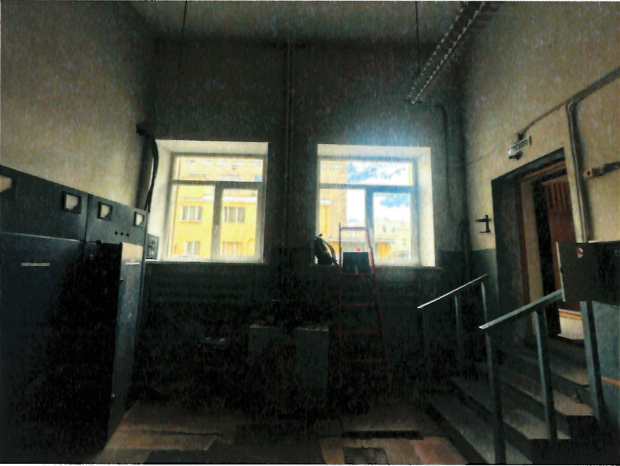
| Фото 18 | Что фиксируется / комментарий |

| Фото 18 | Что фиксируется / комментарий |
|---|---|
| | <p>Общее состояние помещения по совокупности дефектов неудовлетворительное, фото подтверждает необходимость капитального ремонта и проверки/замены кабельных линий.</p> |
